REPORTE ESTADÍSTICO DE CALIDAD DE AGUAS SUPERFICIALES DE LA SUBCUENCA DEL RÍO CACHAPOAL

REPORTE DE CALIDAD, CONSTRUIDO CON LOS DATOS GENERADOS EN EL PROGRAMA DE VIGILANCIA DE CALIDAD DE AGUAS DE LA SUBCUENCA DEL RÍO CACHAPOAL, **PROPIEDAD DEL CONSEJO DIRECTIVO DEL RÍO CACHAPOAL**, COORDINADO POR LA SEREMI DEL MEDIO AMBIENTE DE LA REGIÓN DE O´HIGGINS.

RESUMEN EJECUTIVO AL AÑO 2022
(Análisis información 2006-2021)

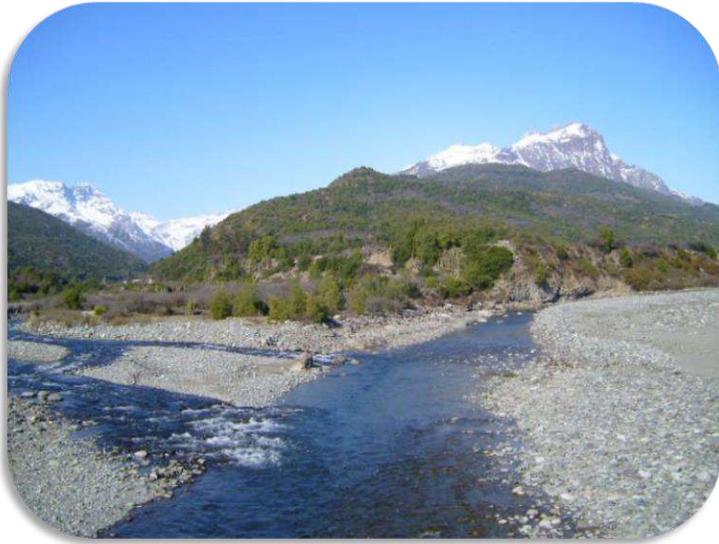
RÍO CACHAPOAL EN CABECERA DE CUENCA, SECTOR CHACAYES (CA10)

La estación se ubica en la parte alta de la cuenca del río Cachapoal.

El tramo de vigilancia que esta estación representa es desde la naciente del río Cachapoal hasta la confluencia con el río Pangal.

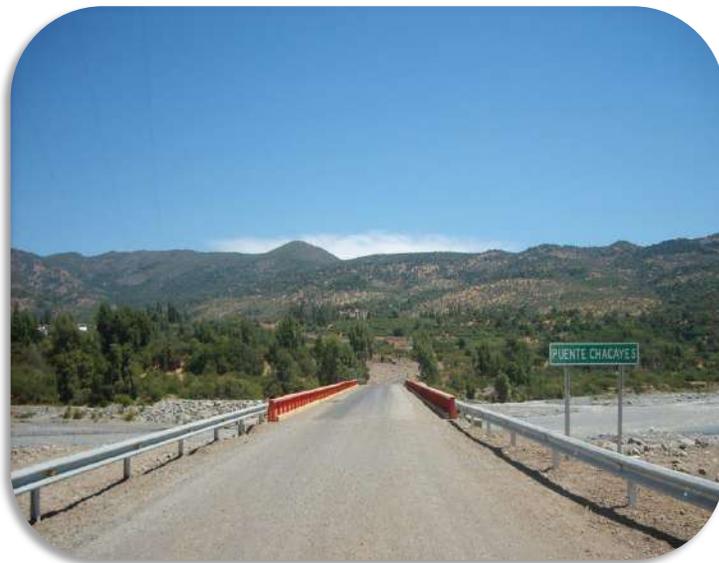
En este sitio de muestreo el cauce no presenta un litoral definido con vegetación adyacente de tipo arbórea. El río presenta un alto caudal, turbulento y por tanto una alta velocidad de corriente.

En este punto de control existe una Reserva Nacional de conservación de la biodiversidad. Lo anterior contrasta con la actividad hidroeléctrica presente en el lugar, particularmente sectores de bocatoma.

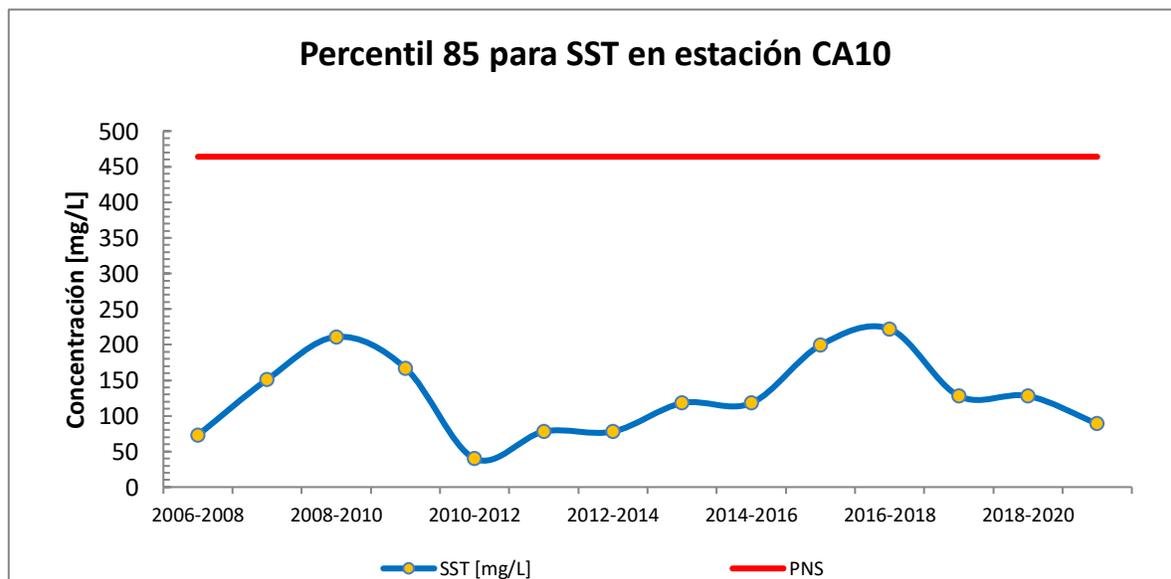
Sólidos Suspendidos Totales:

Como podemos observar en el gráfico, en el total de periodos controlados, los valores de SST estuvieron muy por debajo de las concentraciones límite propuestas en el proyecto de norma llegando a presentar, en el periodo de control más reciente, una concentración de tan solo a 89 [mg/L]. Lo anterior da cuenta de una muy buena calidad de aguas para efectos de calidad secundaria y sin riesgos de saturación o latencia.

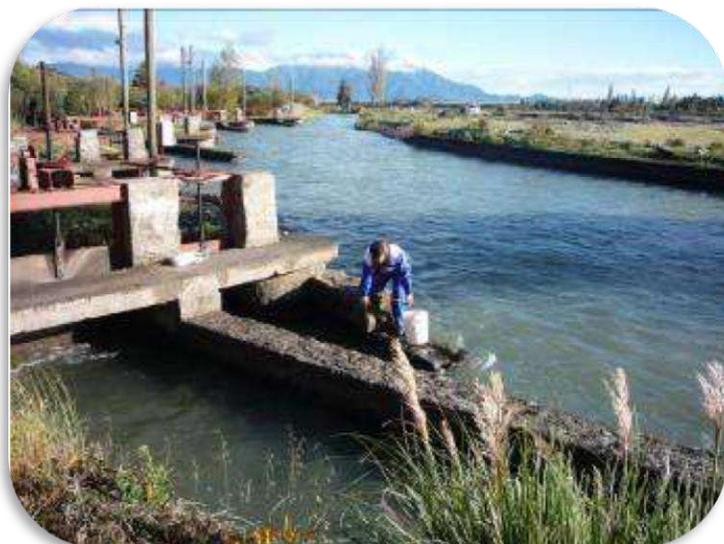
RÍO CACHAPOAL EN SECTOR BOCATOMA 7 PUENTES (CA30)

La estación se ubica en el valle central de la cuenca del río Cachapoal.

El tramo de vigilancia que esta estación representa, es desde la confluencia del río Coya hasta la bocatoma 7 puentes.

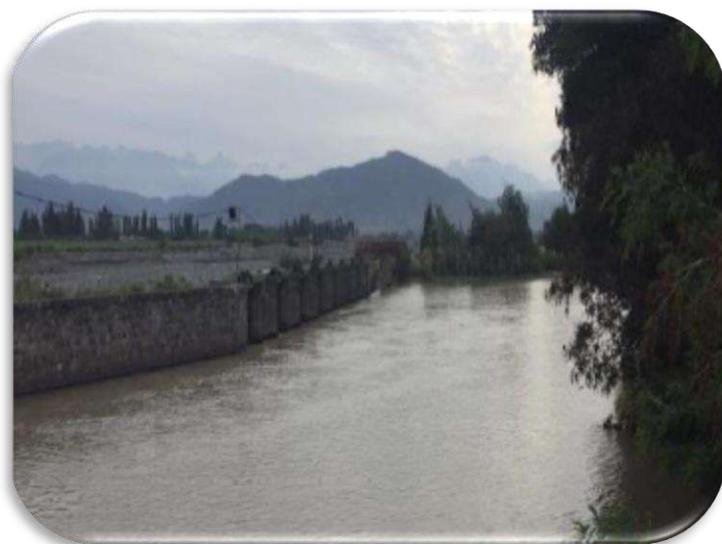
En este sector el río se encuentra intervenido con la construcción de obras civiles de captación de aguas (bocatomas) para el riego de predios agrícolas. Un total de 7 (siete) bocatomas se han construido en la ribera sur del río canalizando aproximadamente $4,2 \text{ [m}^3/\text{s]}$.

La observación de la ribera sur del río muestra que es artificial y se aprecian procesos de extracción de áridos en el cauce principal. El agua se presenta turbia, que podría estar relacionado con el movimiento de áridos y/o la ocupación del agua para regadío (excedentes).

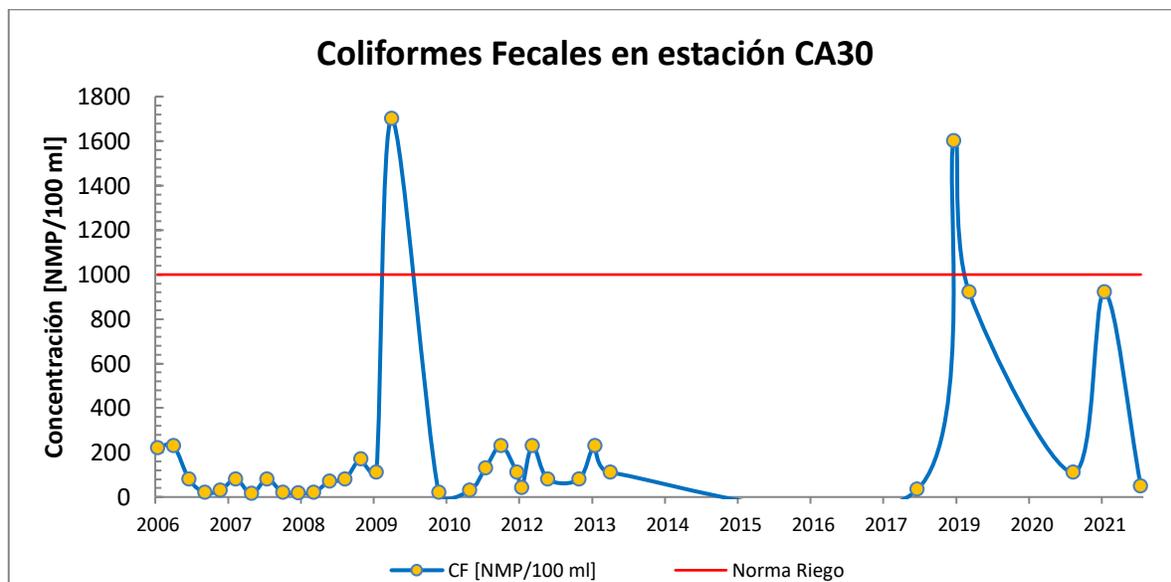
Coliformes Fecales:

De acuerdo con el gráfico esta área de vigilancia muestra una buena condición microbiológica, siendo apta para uso de riego en la mayoría de los periodos analizados. La superación evidenciada en diciembre del año 2018 fue observada y disminuyó bajo los niveles requeridos por la norma chilena de riego durante 2 periodos consecutivos, lo cual permite riego irrestricto en el territorio asociado a CA30. Durante el último periodo, se observa un alza, un pick de 920 NMP/100 ml y luego un descenso, pero siempre bajo la norma.

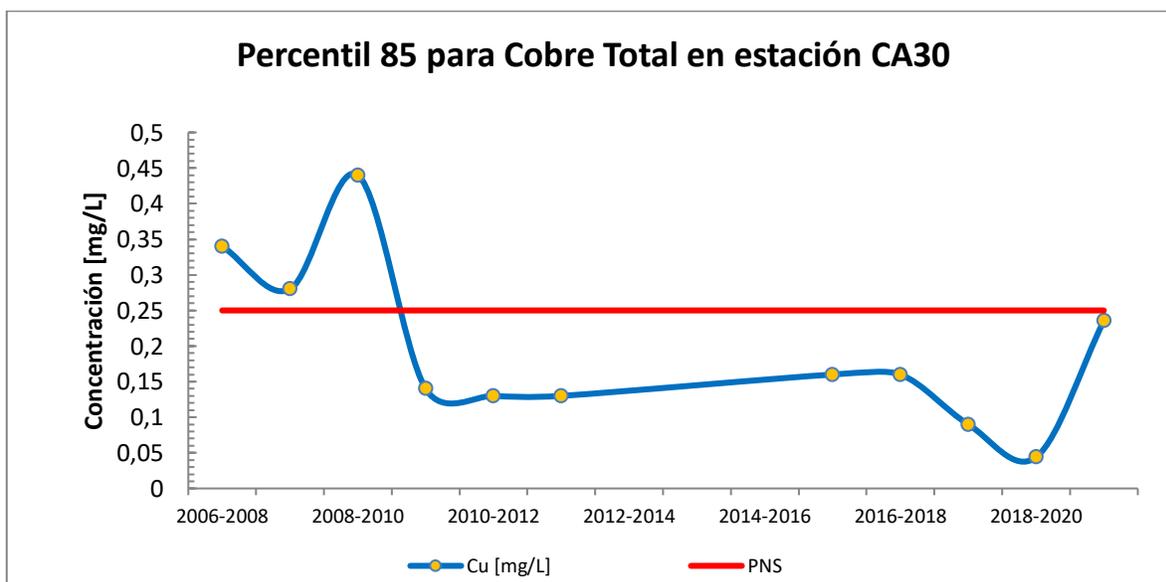
Cobre total:

De acuerdo con lo observado en el gráfico los valores de percentil 85 para Cobre total en el área de vigilancia CA30 desde el periodo 2009-2011 han mostrado una buena calidad de aguas manteniéndose entre 0,14 y 0,04 [mg/L] para todos los periodos controlados, valores que se encuentran bajo los límites propuestos por el proyecto de norma secundaria y sin riesgo de latencia. Dado lo anterior, actualmente esta área de vigilancia sería catalogada como de buena calidad para efectos de calidad secundaria. Sin embargo, durante el periodo 2019- 2021, podemos ver un alza que llega 0,25 mg/l , alcanzando el límite propuesto. Latencia, según proyecto de norma secundaria de la cuenca Rapel.

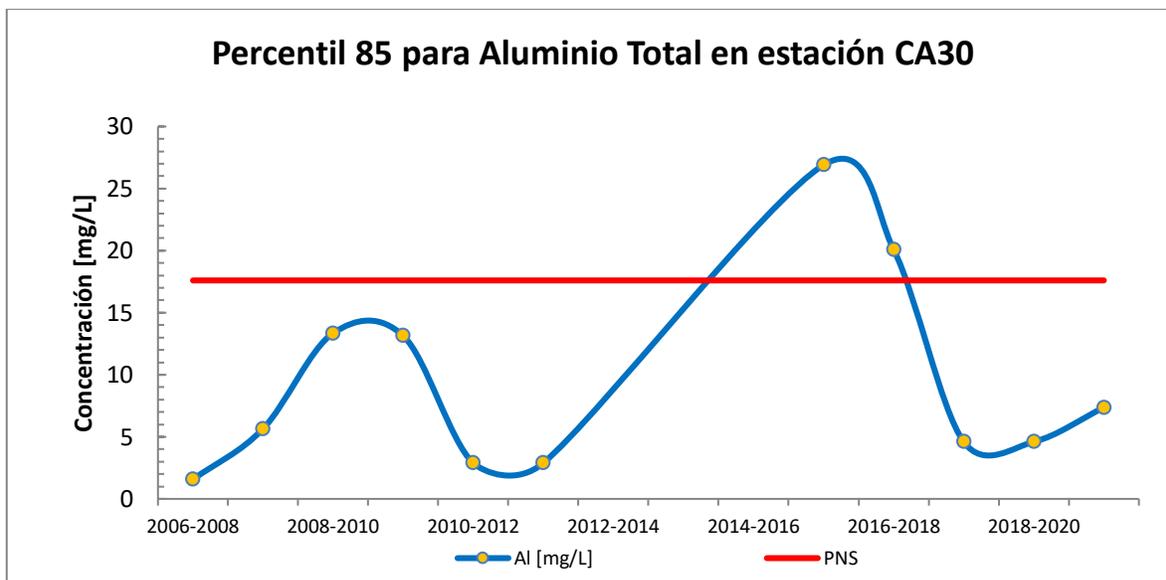
Aluminio total:

Tal como se puede apreciar en el gráfico, el comportamiento del parámetro Aluminio Total ha tenido un comportamiento irregular desde comenzadas las mediciones en el año 2006 a la fecha, pasando por periodos de saturación, latencia y buena calidad.

Si bien en la tendencia histórica se observa una trayectoria hacia el aumento de las concentraciones, para el periodo (2018-2020) se reconocen concentraciones bajas que indican una buena calidad para la mantención de las comunidades acuáticas del área. Durante el período 2019 -2021 se observa un alza de la concentración y considerando el comportamiento histórico del parámetro, se recomienda continuar las mediciones a fin de corroborar la mantención de las buenas condiciones.

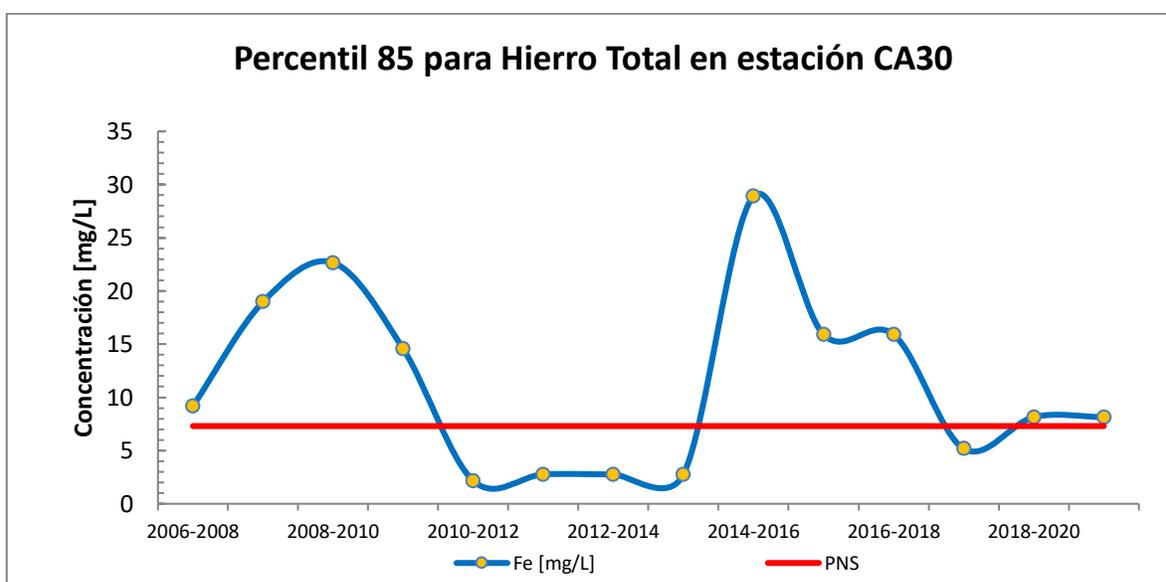
Hierro total:

Según lo observado en el gráfico el comportamiento histórico del parámetro Hierro Total en el área de vigilancia CA30 no ha mostrado una clara tendencia variando entre situaciones de cumplimiento y superación de los límites propuestos en el proyecto de norma secundaria. Si bien, a partir del periodo 2014-2016 se observa una clara y sostenida tendencia a la disminución en los niveles de hierro, en la actualidad 2019-2021 su concentración llega hasta los 8,147 [mg/L] con lo cual CA30 entraría nuevamente en estado de saturación si el proyecto de norma se encontrase vigente.

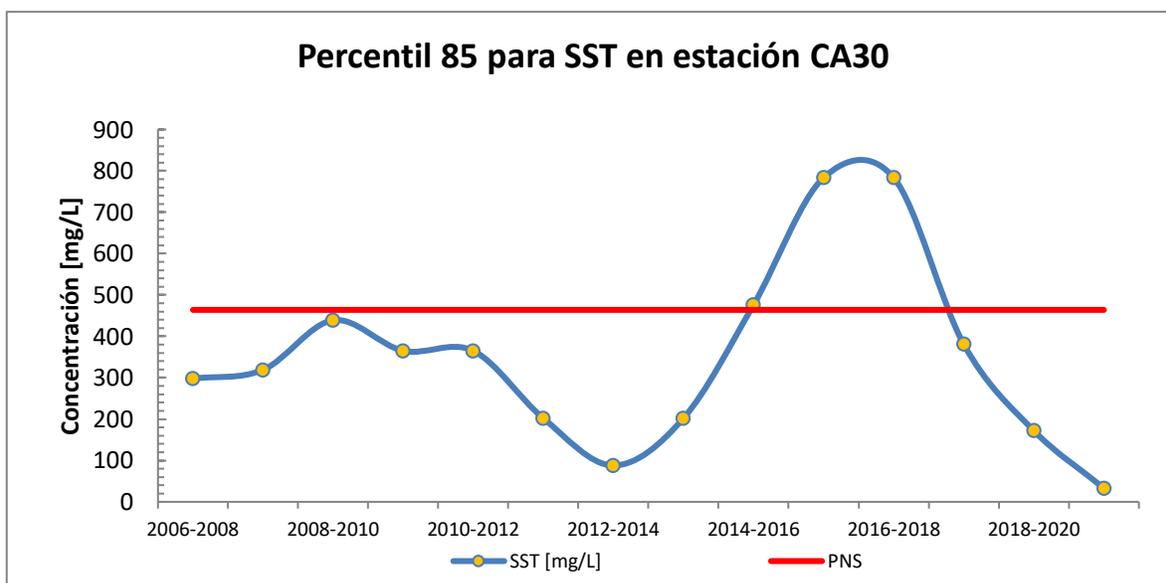
Sólidos Suspendidos Totales:

Como se puede apreciar en el gráfico, los valores de percentil 85 para las concentraciones de Sólidos Suspendidos Totales, en el área de vigilancia evaluada muestran una desfavorable evolución en cuanto a la calidad de sus aguas, pasando de presentar una situación de buena calidad entre los periodos 2006-2008 a 2013-2015 a mostrar un irregular comportamiento variando entre situaciones de cumplimiento y saturación de los límites propuestos por el proyecto de norma desde 2015-2017 a la actualidad.

En cuanto al periodo 2019-2021, se observó un descenso en la concentración de Sólidos Suspendidos Totales (calculada como percentil 85) de 33 [mg/L] con lo que se sigue una tendencia hacia el cumplimiento de límites del proyecto de norma. Dado lo anterior se recomienda continuar con el monitoreo del parámetro para verificar la mantención de estas buenas condiciones de calidad secundaria.

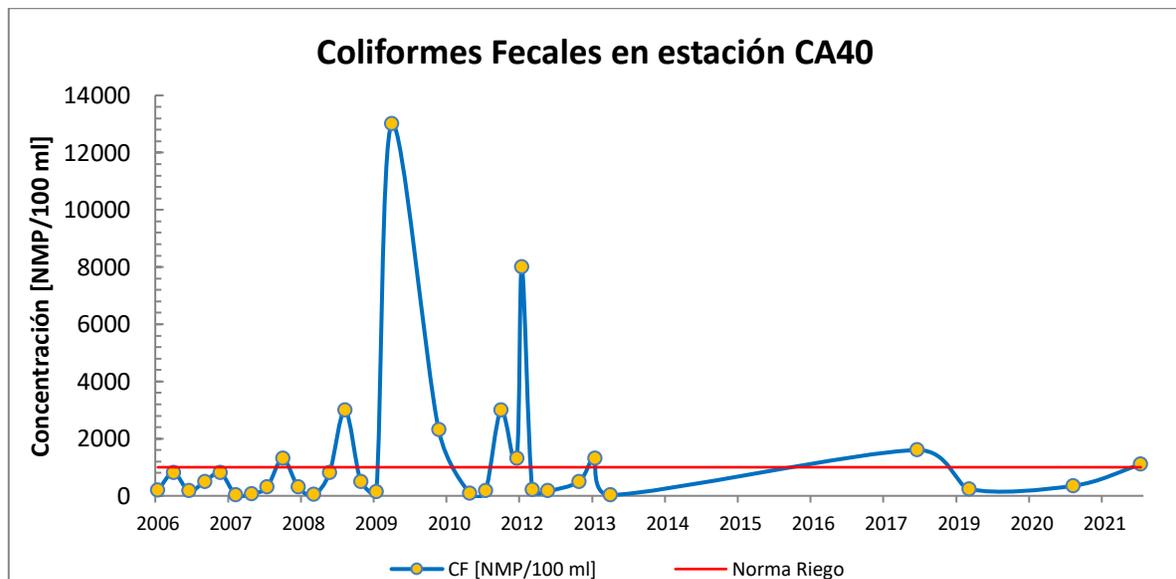
Coliformes Fecales:

Si observamos, desde el año 2013 se evidencia una constante condición de buena calidad de aguas del punto de vista microbiológico, lo cual permite riego irrestricto en el área asociada al área CA40. A pesar de que la medición correspondiente al año 2018 evidenció una leve alza en las concentraciones, esta situación fue revertida durante el año 2019, por lo que la concentración se encuentra bajo la norma de referencia usada para el uso de riego. Sin embargo, durante el período 2019-2021, podemos apreciar como el parámetro va al alza, hasta llegar a 1000 NMP/ 100 ml. Se sugiere continuar el monitoreo. Al mantener la condición indicada en el último período de control (tramo 2019-2021), la calidad del agua no es apta para riego irrestricto.

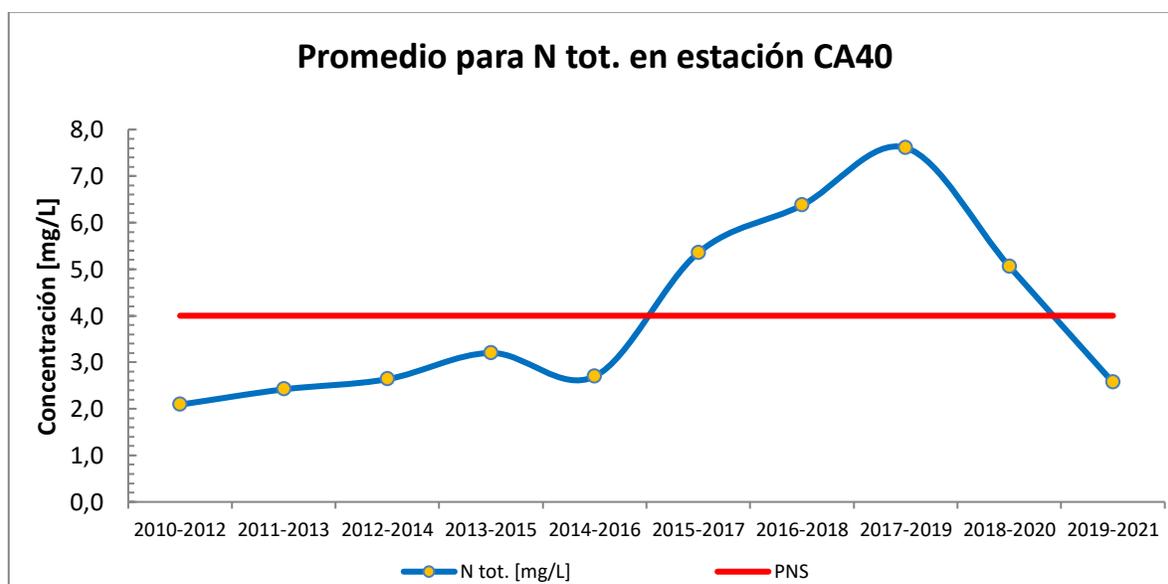
Nitrógeno Total:

Como se observa en el gráfico las concentraciones de Nitrógeno Total evidencian un claro desmejoramiento de la calidad de aguas en el área evaluada, pasando de presentar una situación de buena calidad entre los periodos 2010-2012 a 2014-2016 a presentar elevadas concentraciones de nutrientes las cuales superan los límites propuestos por el proyecto de norma desde 2015-2017 a la actualidad.

En cuanto al periodo 2018-2020, se observaron concentraciones de Nitrógeno total cercanas a 5 [mg/L] con lo cual se mantiene la condición de saturación del área.

Para el periodo 2019-2021, observamos se mantiene la tendencia a la baja de este parámetro, llegando a 2,6 [mg/L].

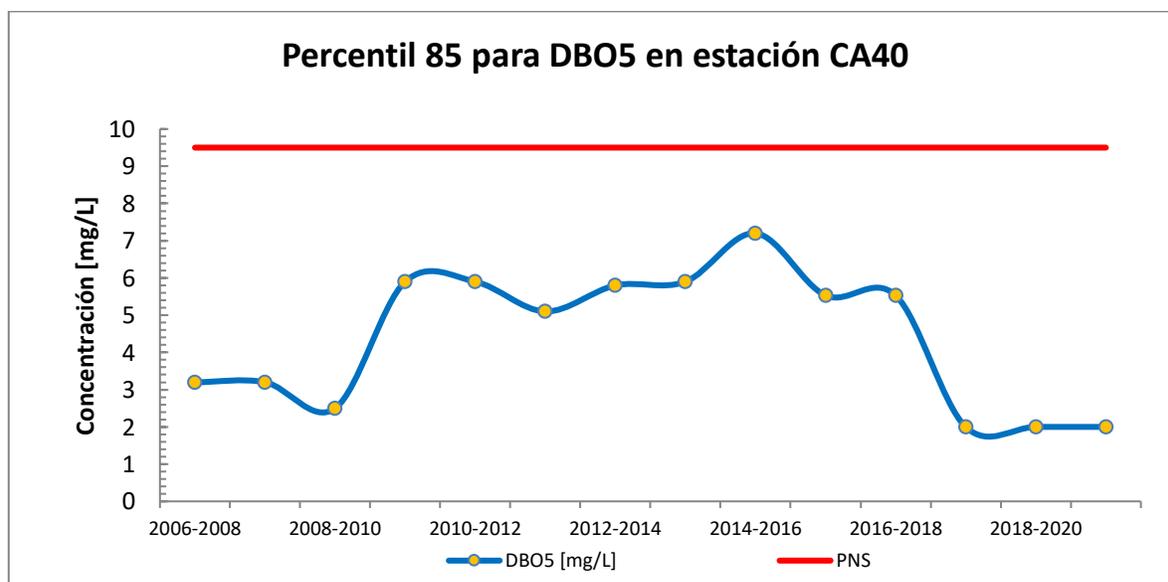
Demanda Bioquímica de Oxígeno (DBO5):

Como se observa, la DBO5 se ha mantenido constante a lo largo de los años, bajo los límites propuestos en el proyecto de norma secundaria para la cuenca Rapel. Específicamente para la temporada 2016- 2018 y la actual 2019-2021 se ha mantenido en una meseta, indicando baja cantidad de compuestos orgánicos biodegradables para este sector.

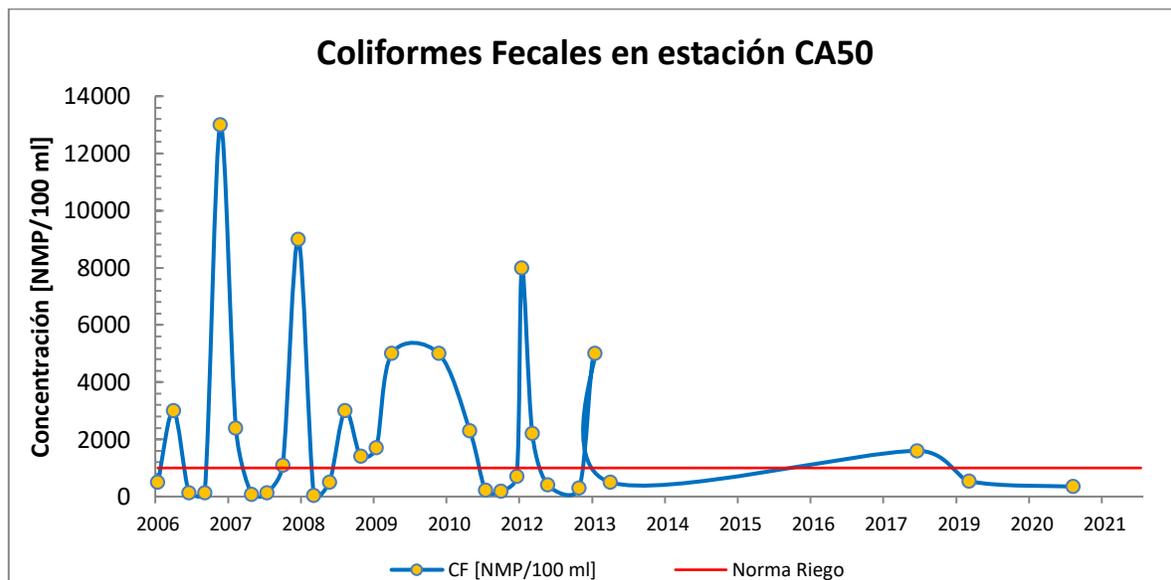
Coliformes Fecales:

Según el gráfico, desde el año 2013 se evidencia una constante condición de buena calidad de aguas del punto de vista microbiológico, lo cual ha permitido riego irrestricto en el área de vigilancia CA50. A pesar de que una medición correspondiente al año 2018 evidenció una leve alza en las concentraciones, con lo cual se superaron los límites de la norma chilena NCh1333/78 para usos del agua en riego, en los 2 periodos siguientes se regresó a la situación de buena calidad observada en años anteriores. En la actualidad (2020) se registra un valor de 350 [NMP/100ml] de Coliformes Fecales, lo cual da las condiciones para riego irrestricto en CA50, sin embargo, se requiere mantener las mediciones para constatar la mantención de estas condiciones.

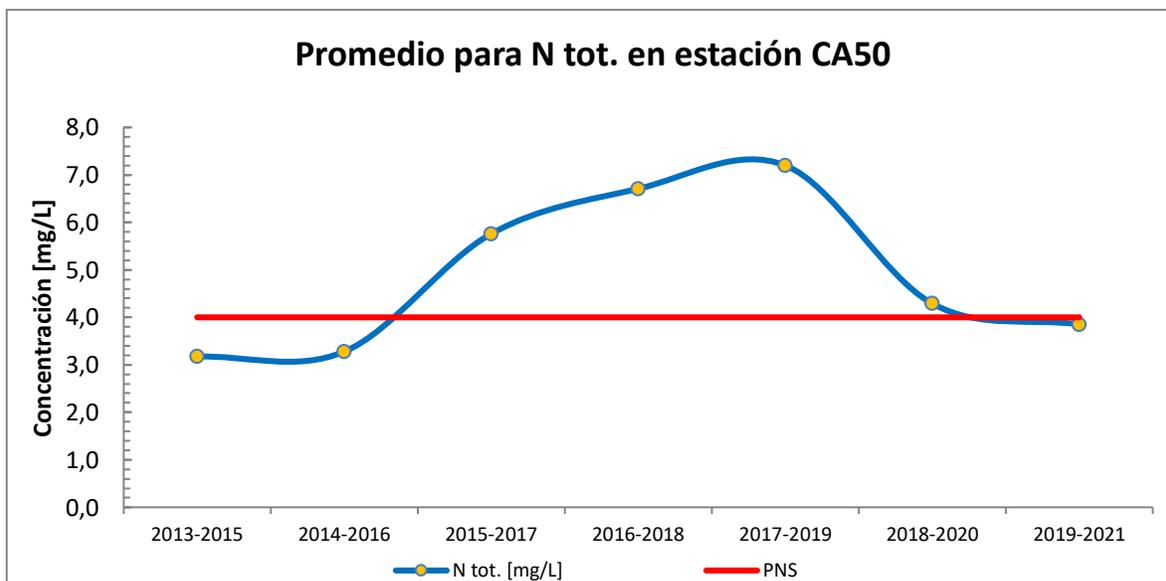
Nitrógeno Total:

Como se puede apreciar en el gráfico, para el área de vigilancia evaluada, los valores de promedio para las concentraciones de Nitrógeno Total muestran una desfavorable evolución en cuanto a la calidad de aguas, pasando de presentar una situación de buena calidad en los periodos 2014-2016 a mostrar valores por sobre los límites propuestos en el proyecto de norma secundaria desde el periodo 2015-2017 a la fecha. Si bien para el periodo 2018-2020, se observa una disminución en las concentraciones respecto a las mediciones previas, y para el periodo 2019-2021 las concentraciones están levemente bajo la norma, éstas aún siguen estando en los límites del mencionado proyecto de norma, lo anterior evidencia que el tramo CA50 se encontraría en estado de saturación para efectos de calidad secundaria y con posibles riesgos de eutrofización.

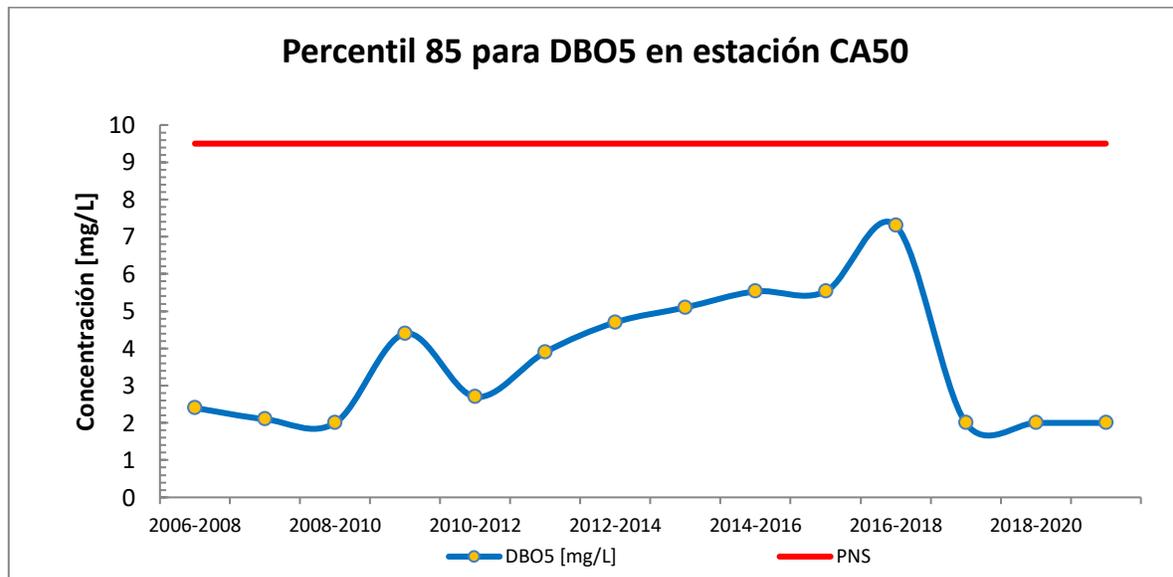
A partir del gráfico se puede observar que la DBO5 se ha mantenido en niveles relativamente constantes a lo largo de los años, siempre bajo los límites propuestos en el proyecto de norma secundaria para la cuenca Rapel. Para la temporada 2018-2020 esta variable evidencia una mayor disminución que en periodos anteriores, lo que indica baja cantidad de compuestos orgánicos biodegradables para este sector. Durante la temporada 2019-2021, la variable se mantuvo en idéntico valor a la medición anterior.

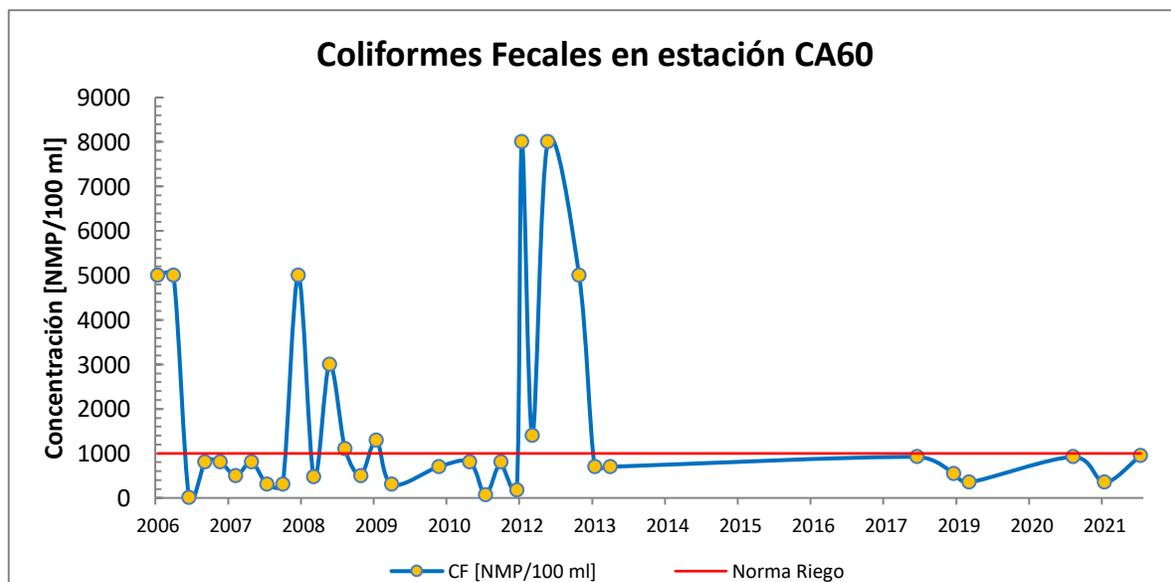
Tal como se muestra en el gráfico el área de vigilancia evaluada históricamente se caracterizó por tener altos niveles de coliformes fecales, sin embargo, a partir del año 2013 la contaminación microbiológica se ha mantenido controlada y dentro de niveles aceptables que aseguran una buena calidad de aguas para riego. De esta forma, y tal como ha sucedido desde 2014, en la actualidad 2019-2021, CA60 se encuentra al límite sugerido por la norma chilena NCh1333/78 para usos del agua en, con una concentración de 1000 [NMP/100 ml].

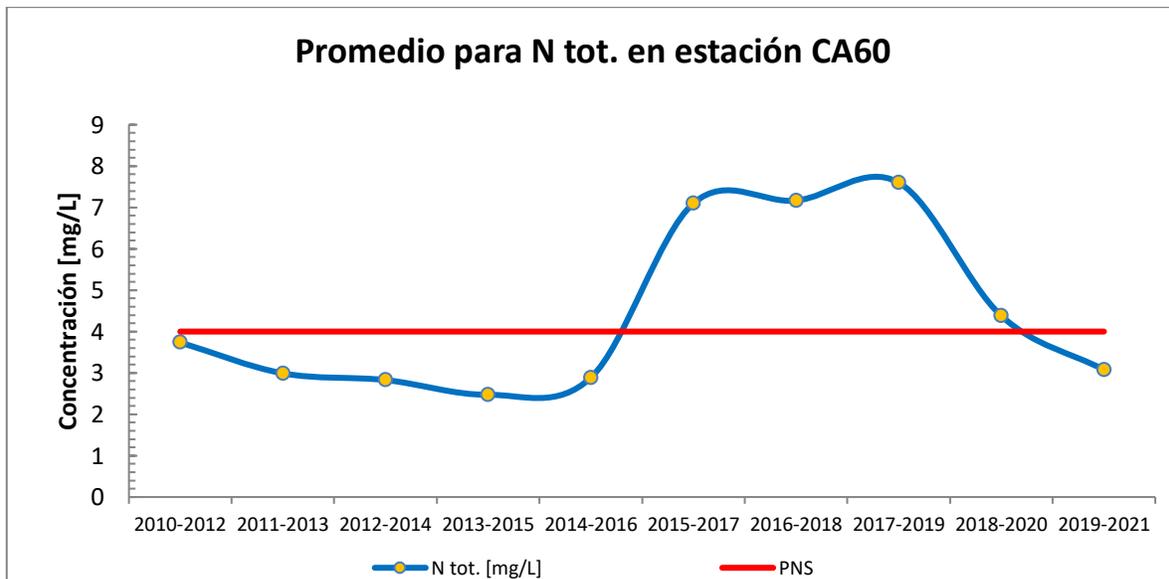
Como se puede apreciar en el gráfico los valores de promedio para Nitrógeno Total en la estación CA60 han presentado un comportamiento variable, pasando por periodos de cumplimiento, latencia y saturación.

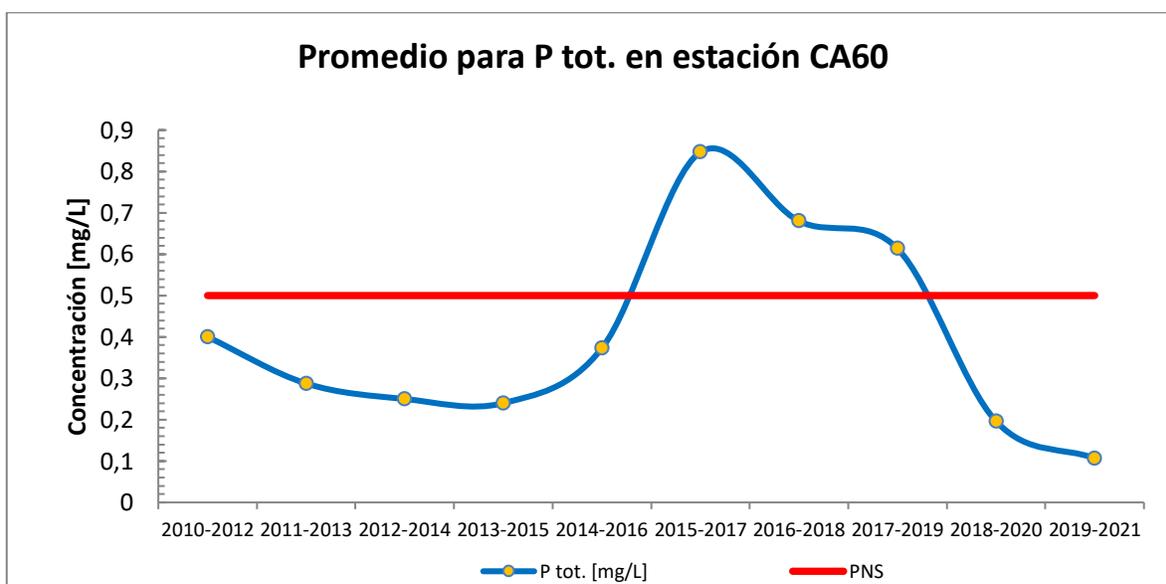
Según lo observado en el gráfico el comportamiento histórico de Fósforo Total en el área de vigilancia CA60 no ha mostrado una clara tendencia, variando entre situaciones de cumplimiento y superación de los límites propuestos en el proyecto de norma secundaria.

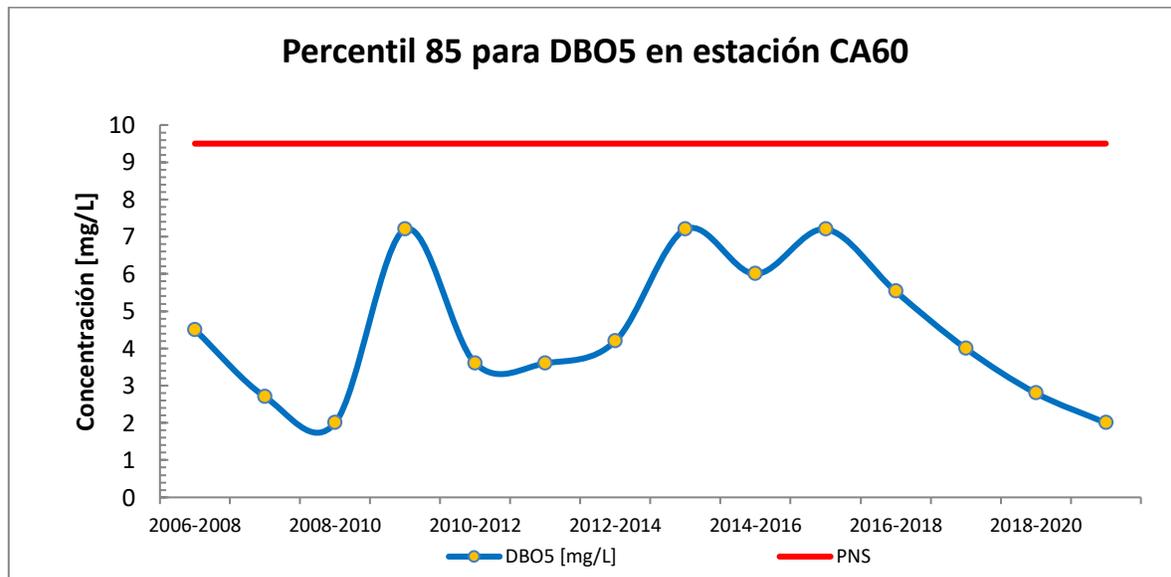
Como se puede apreciar en el gráfico, los niveles de DBO5 se ha mantenido constantemente bajo de los límites propuestos en el proyecto de norma secundaria para la cuenca Rapel, sin observarse riesgos de latencia ni superación.

Específicamente para los últimos períodos de control, esta variable ha disminuido respecto a períodos anteriores llegando a 2,8 [mg/L] en 2018-2020 y a 2 [mg/L] en 2019- 2021, lo que indica baja cantidad de compuestos orgánicos biodegradables para este sector.

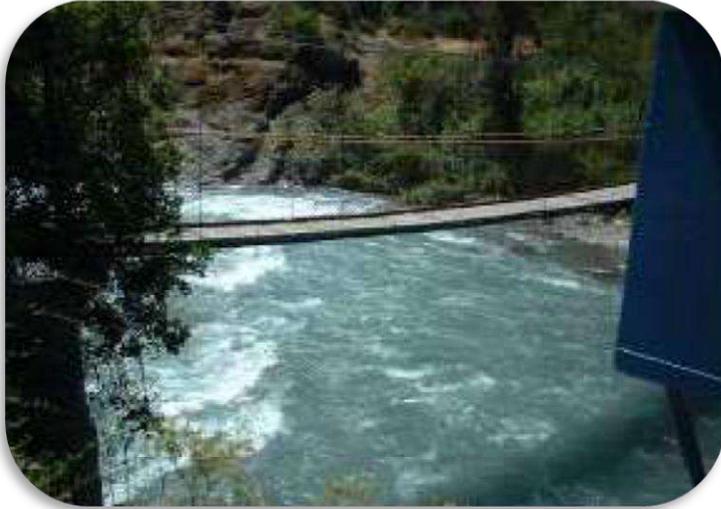
RÍO CLARO EN SECTOR LAS NIEVES (CL10)

La estación se ubica en la precordillera de la subcuenca del río Claro.

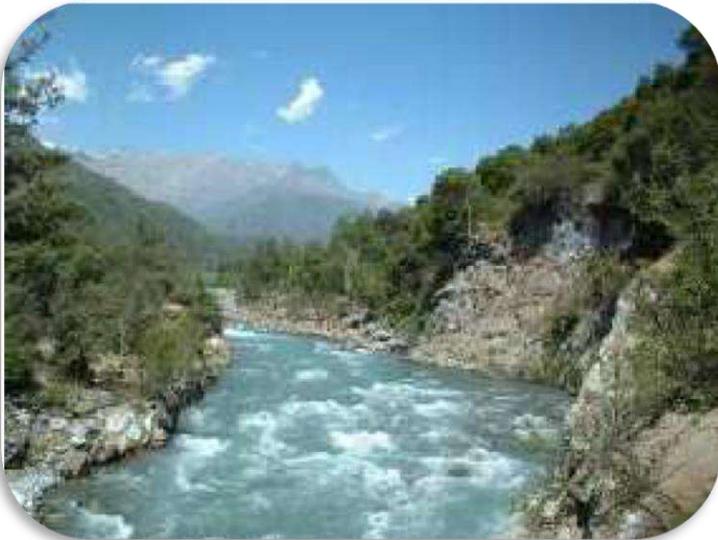
En este punto el río se encuentra encajonado con una ribera natural de tipo rocosa y con vegetación arbórea. El cauce muestra una alta pendiente, por tanto, se aprecia una alta velocidad de corriente, turbulenta y con un alto caudal, a pesar de lo anterior las aguas se presentan claras.

Este tramo en general no representa actividad antrópica y se encuentra en un área privada, no obstante aguas arriba han existido prospecciones mineras actualmente sin actividad. Actualmente existe un tranque de regulación de aguas para riego.

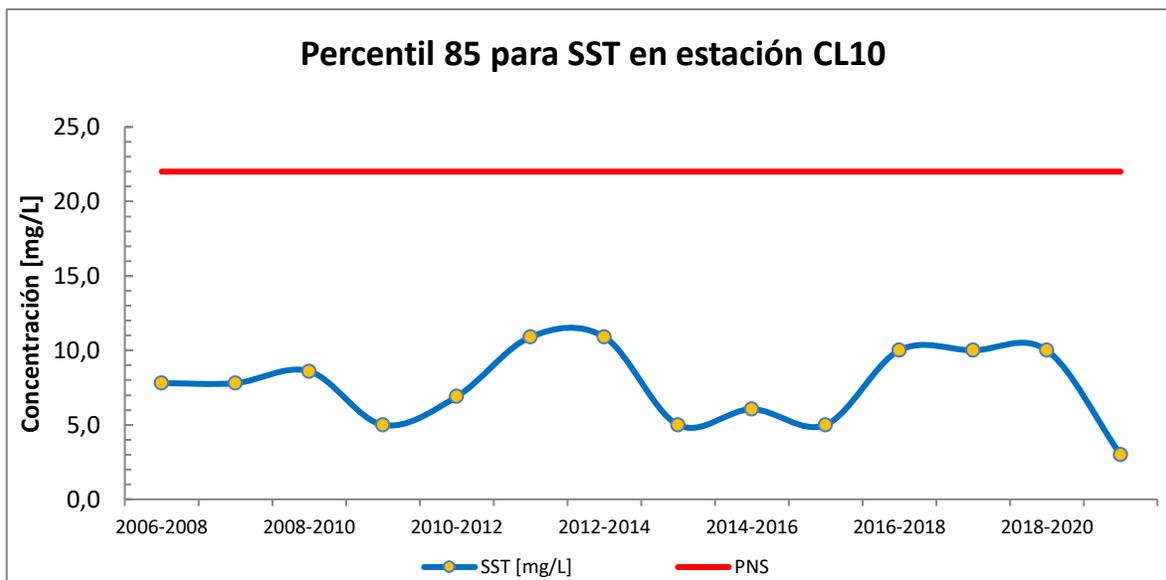
Según lo presentado en el gráfico los valores de percentil 85 para Sólidos Suspendidos Totales en el área de vigilancia CL10 han mostrado históricamente una buena calidad de aguas manteniéndose bajo 11[mg/L] para todos los periodos controlados, valores que se encuentran por debajo de los límites propuestos por el proyecto de norma secundaria y sin riesgo de latencia ni superación. De esta forma, actualmente éste tramo sería catalogado como de buena calidad para efectos de calidad

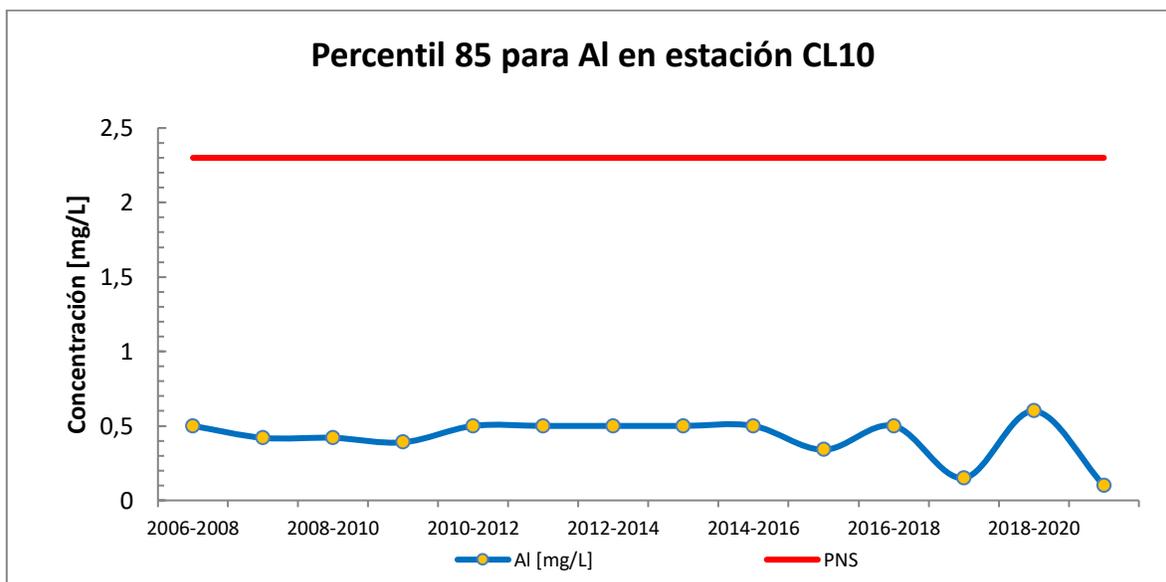
Tal como se observa en el gráfico, las concentraciones de Aluminio se han encontrado en niveles muy por debajo de los límites propuestos por el proyecto de norma secundaria de calidad de aguas para la cuenca Rapel.

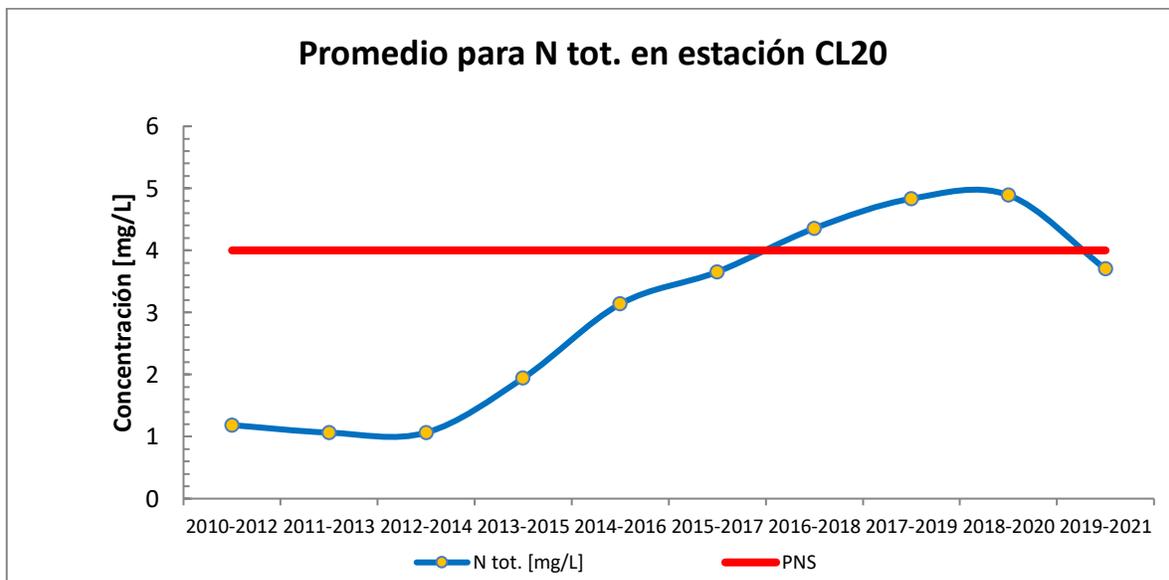
Como se puede apreciar en el gráfico, y al igual como ocurre con el parámetro Coliformes Fecales, los valores de promedio para Nitrógeno Total en la estación CL20 han presentado una clara tendencia al alza, evidenciando para el período actual un estado de saturación del sistema, superando límites propuestos por el proyecto de norma secundaria y catalogando a esta área como de mala calidad para efectos de calidad secundaria y con potenciales riesgos de eutrofización.

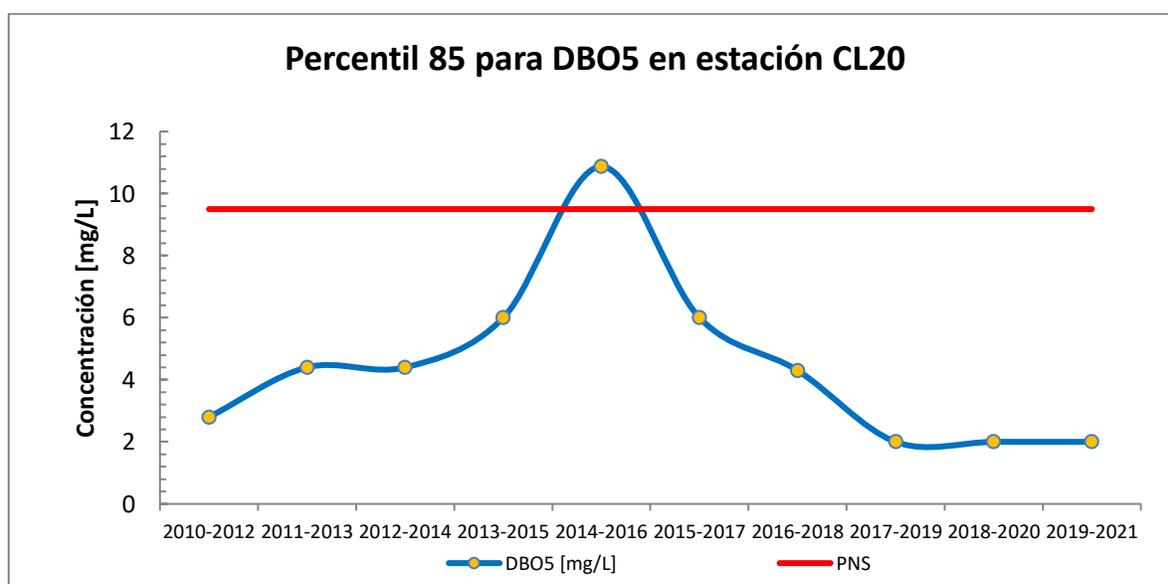
Tal como se puede apreciar en el gráfico, los niveles de DBO5 en el área de vigilancia CL20, se han mantenido, en la mayor parte de los periodos controlados, dentro de los límites propuestos por el proyecto de norma secundaria de calidad ambiental para la cuenca Rapel, a excepción del periodo 2014-2016.

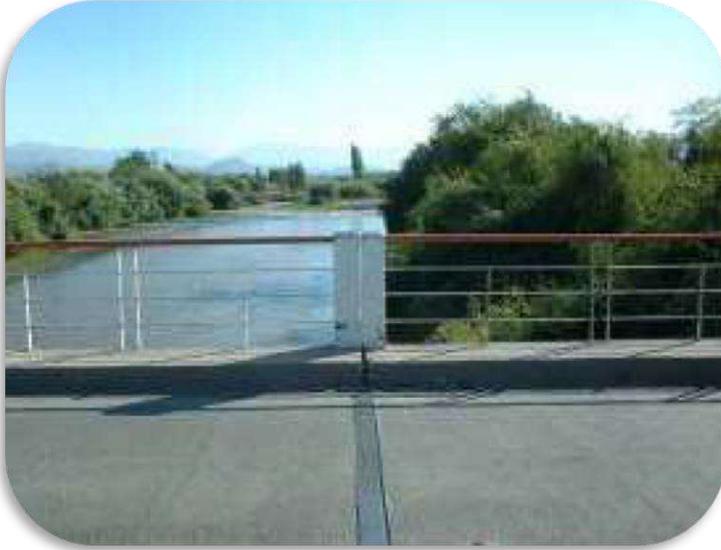
RÍO CLARO EN SECTOR ZÚÑIGA (CL30)

La estación se ubica en el valle central de la sub cuenca del río Claro.

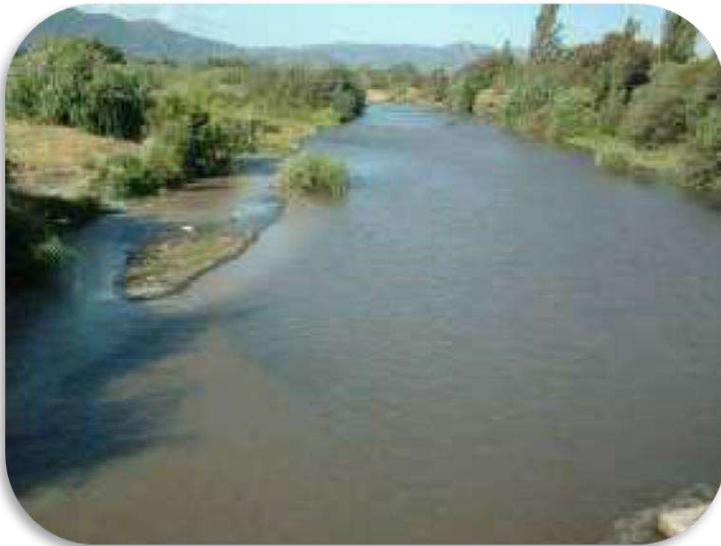
En este sitio de muestreo el río presenta una ribera con una abundante vegetación arbustiva exótica. Las características del cauce muestran un alto caudal y velocidad de corriente moderada. Sus aguas son turbias con una alta carga de sedimentos finos que son transportados por suspensión principalmente de las descargas de excedentes de aguas de riego agrícola.

Predomina la actividad agrícola.

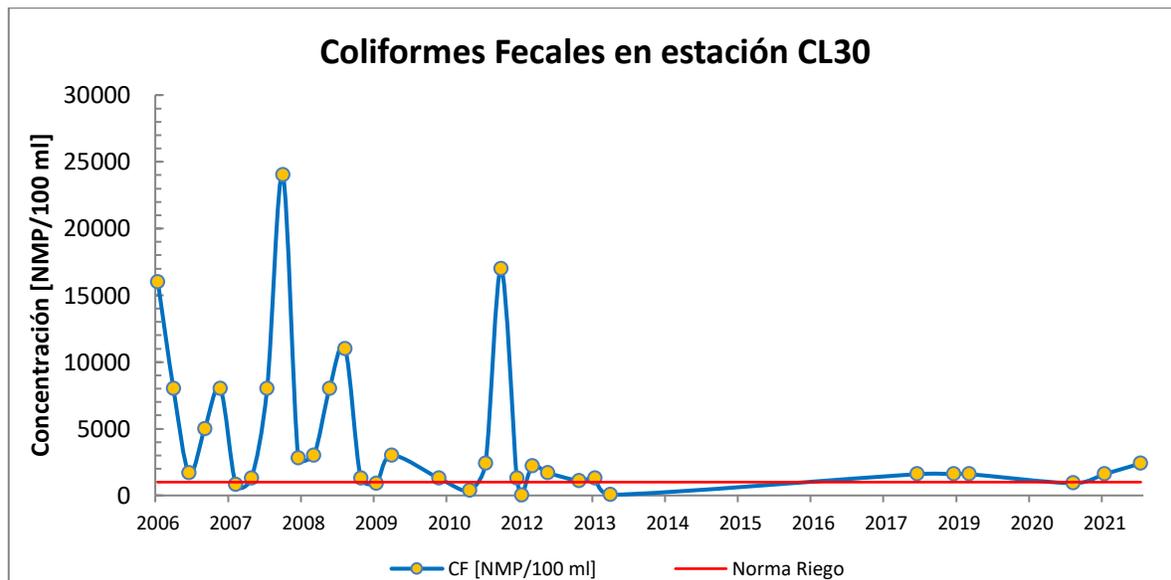
Según lo observado en el gráfico, en términos generales los niveles de coliformes fecales en esta área de vigilancia reflejan un comportamiento irregular respecto de la calidad microbiológica de las aguas observándose superaciones intermitentes en la mayoría de los periodos de control.

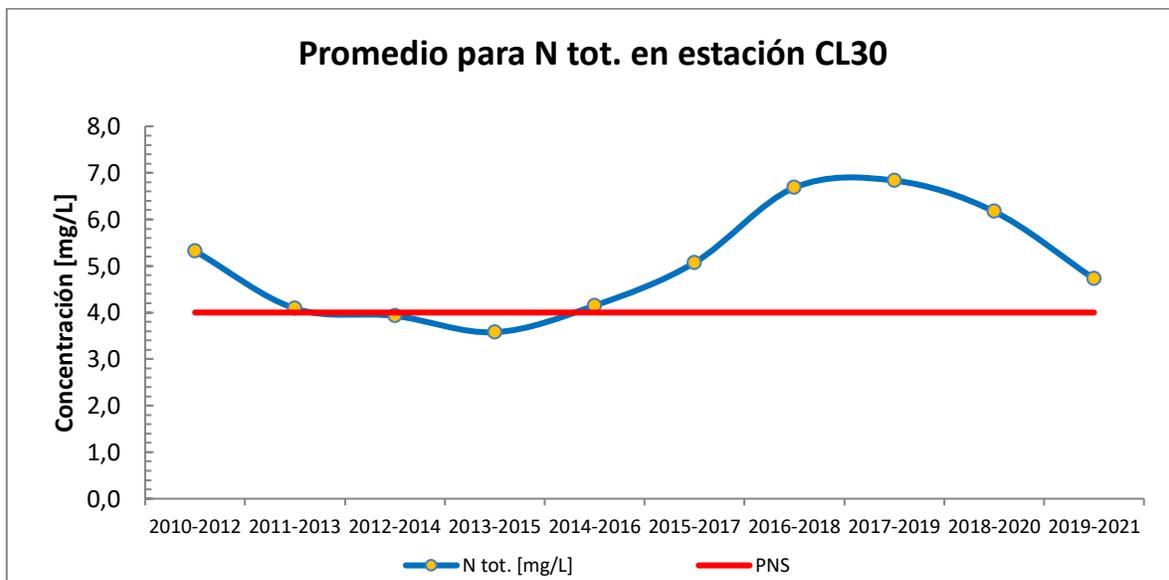
Como se puede apreciar en el gráfico los valores promedio para Nitrógeno Total en la estación CL30 han presentado un comportamiento variable, pasando por periodos de cumplimiento, latencia y saturación. Desde el período 2014-2016 se evidencia un estado de saturación, superando los límites propuestos en el proyecto de norma secundaria, catalogando a esta área como de mala calidad para efectos de calidad secundaria y con potenciales riesgos de eutrofización. Dado lo anterior se recomienda verificar las posibles causas de alzas de concentración, evitando mantener la actual condición de saturación.
