REPORTE ESTADÍSTICO DE CALIDAD DE AGUAS SUPERFICIALES DE LA SUBCUENCA DEL RÍO CACHAPOAL

REPORTE DE CALIDAD, CONSTRUIDO CON LOS DATOS GENERADOS EN EL PROGRAMA DE VIGILANCIA DE CALIDAD DE AGUAS DE LA SUBCUENCA DEL RÍO CACHAPOAL, **PROPIEDAD DEL CONSEJO DIRECTIVO DEL RÍO CACHAPOAL**, COORDINADO POR LA SEREMI DEL MEDIO AMBIENTE DE LA REGIÓN DE O´HIGGINS.

RESUMEN EJECUTIVO AL AÑO 2022
(Análisis información 2006-2021)

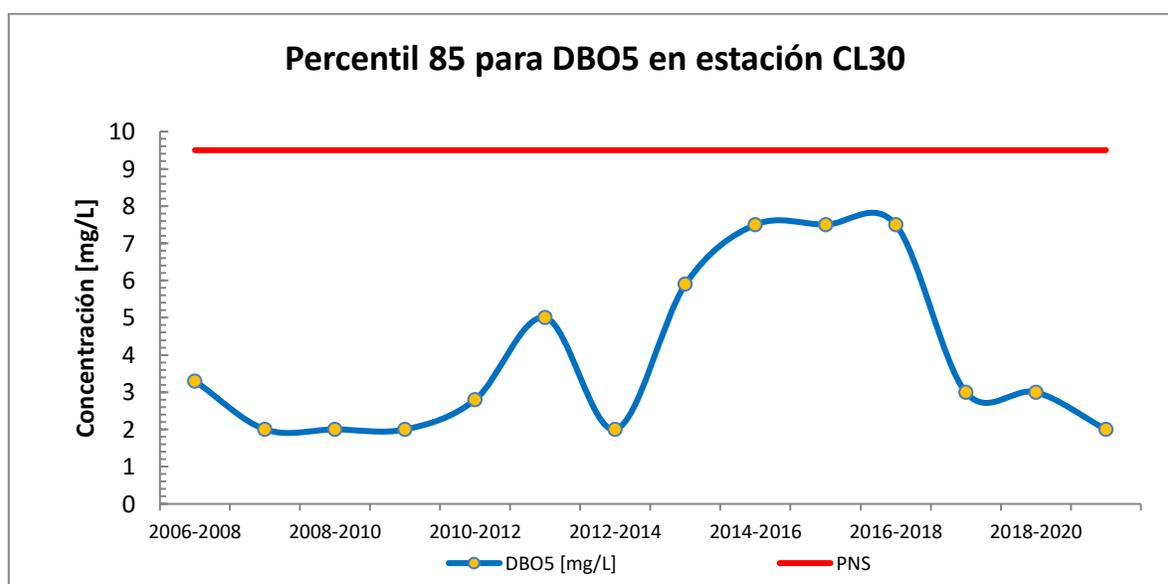
A partir de lo observado en el gráfico anterior, se desprende que el parámetro DBO5 se ha mantenido constantemente bajo los límites propuestos en el proyecto de norma secundaria para la cuenca Rapel desde iniciadas las mediciones.

En específico para el periodo de control actual, las concentraciones de DBO5 se han mantenido en un nivel similar al periodo anterior, indicando baja cantidad de compuestos orgánicos biodegradables para este sector.

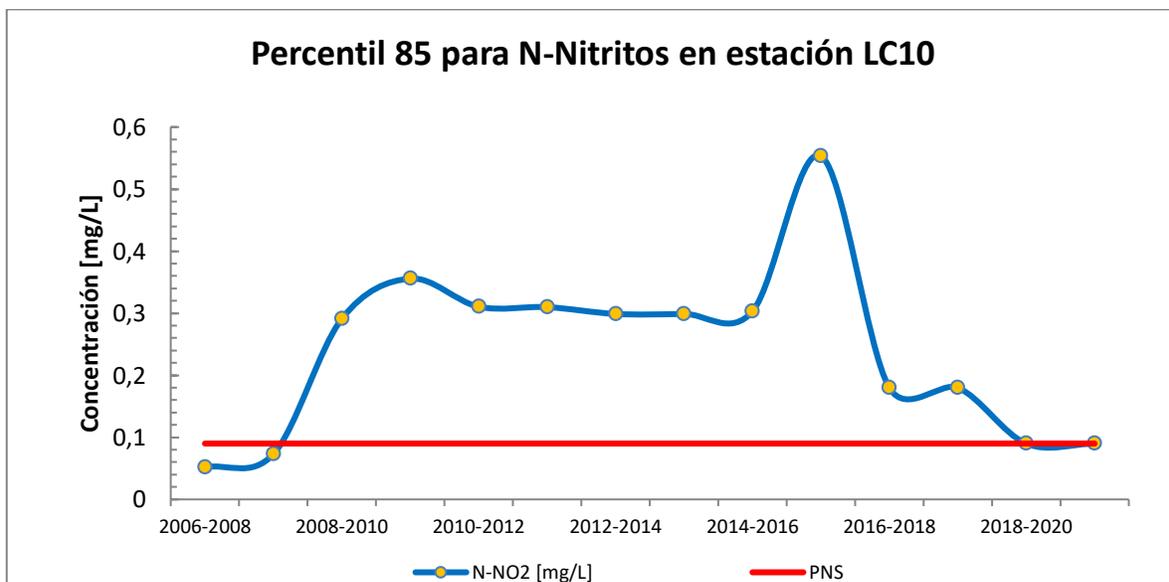
De acuerdo a lo mostrado en el gráfico los valores de percentil 85 para Nitrito históricamente han sido altos, presentando constantemente niveles sobre lo propuesto en el proyecto desde el periodo 2008-2006, indicando una condición de saturación en el tramo evaluado. Sin embargo, pese a las altas concentraciones, en los últimos 3 periodos de control, la calidad de las aguas han mostrado una clara mejora, llegando hasta los 0,09 [mg/L] en 2020 y 2021.

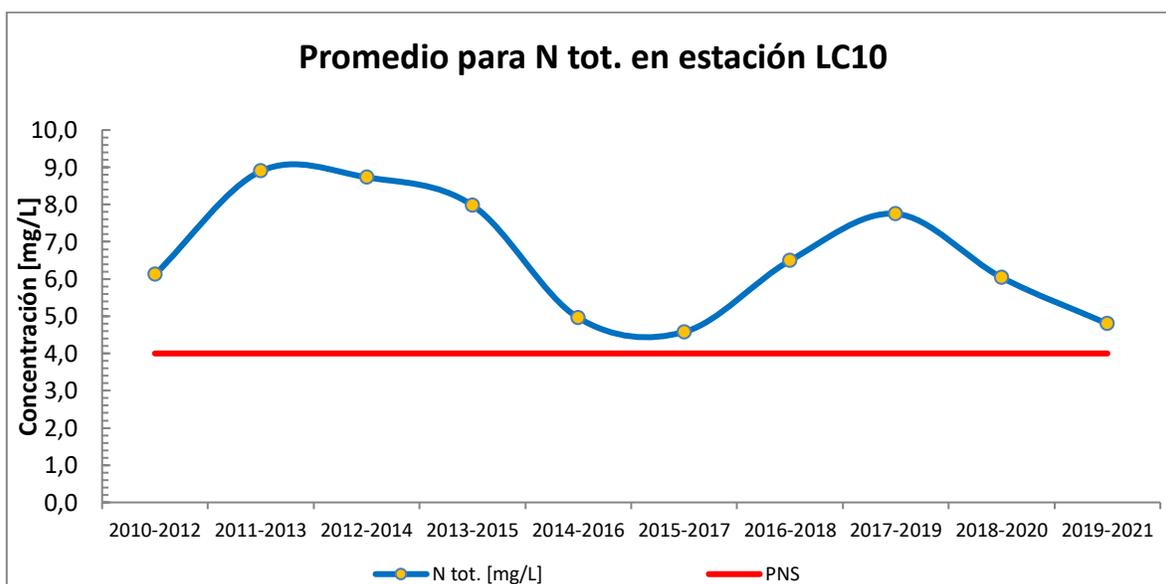
Como se muestra en el gráfico, para el área de vigilancia evaluada los valores de promedio para Nitrógeno Total dan cuenta de una mala calidad de aguas, ya que desde que comenzaron las campañas de muestreo (2010-2012) hasta el período actual (2019-2021), la concentración de Nitrógeno ha superado constantemente los límites propuestos por el proyecto de norma secundaria.

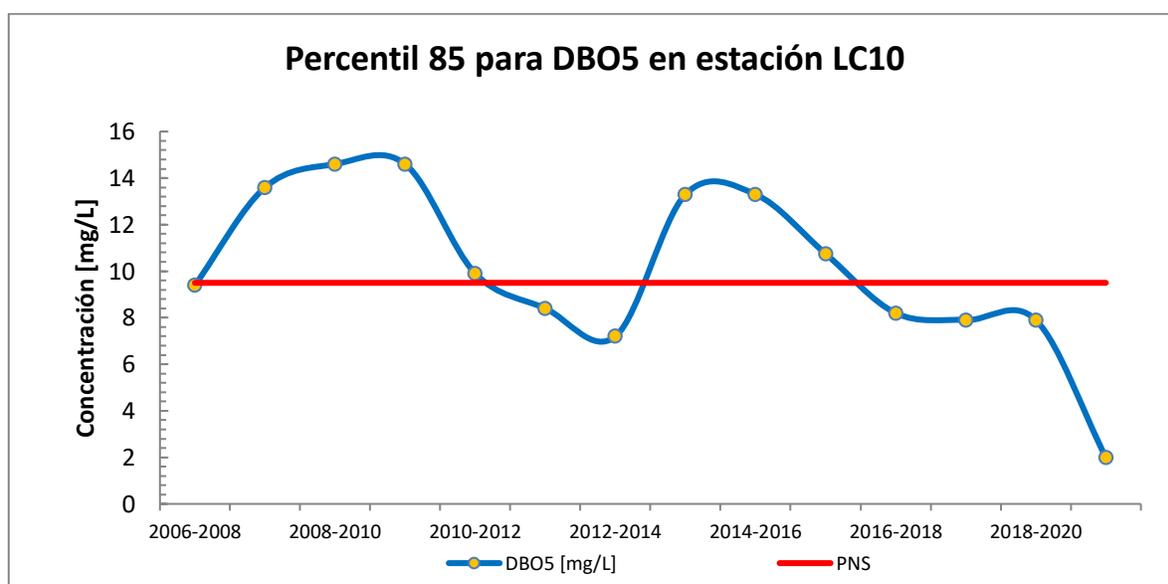
Tal como se muestra en el gráfico el área de vigilancia evaluada históricamente se ha caracterizado por tener altos niveles de DBO5, sin embargo, a partir del periodo de control 2016-2018 las concentraciones de este parámetro se han mantenido controladas y dentro de niveles aceptables que aseguran una buena calidad de aguas para efectos de calidad secundaria.

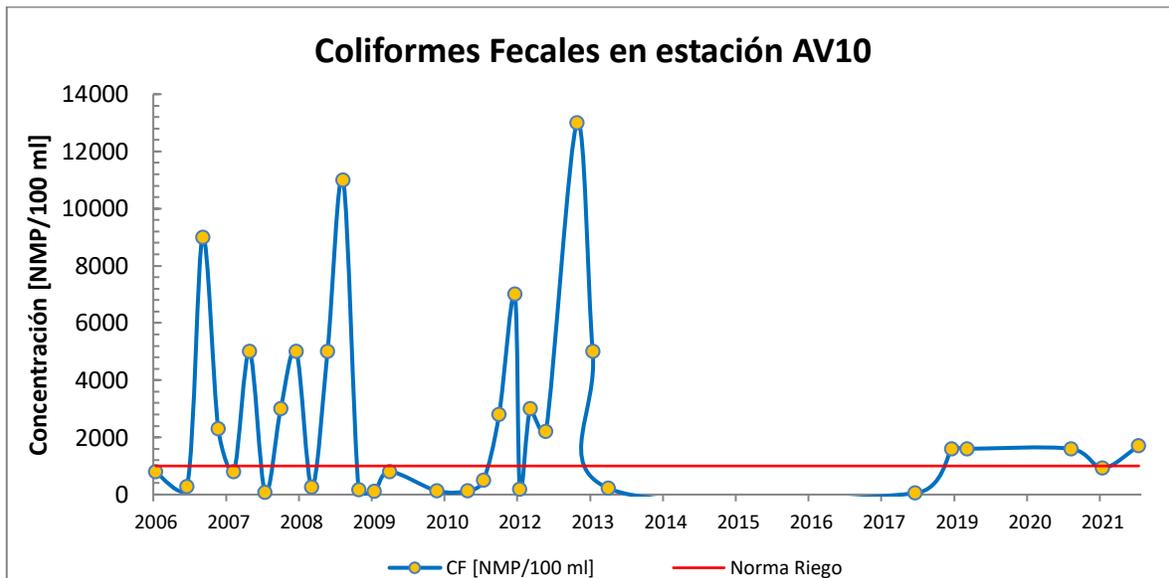
Según lo observado en el gráfico, en términos generales los niveles de coliformes fecales en esta área de vigilancia muestran una mala calidad microbiológica de las aguas, observándose constantes superaciones de la NCh1333 en la mayoría de los periodos de control.

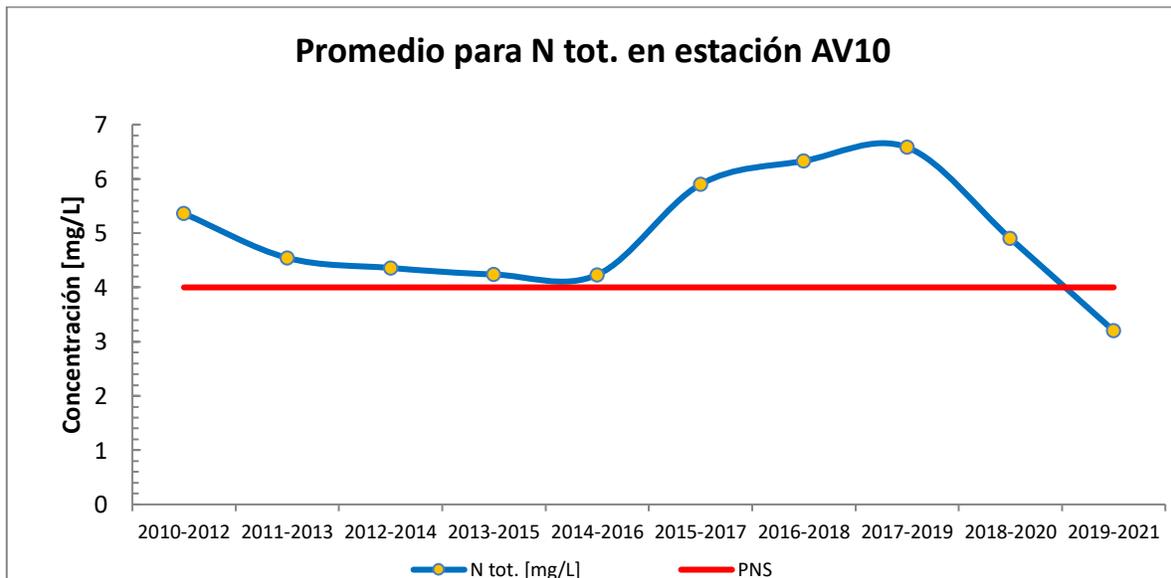
De acuerdo con lo mostrado en el gráfico, el parámetro nitrógeno total se ha encontrado en una constante condición de saturación en el área AV10, según lo propuesto por el proyecto de norma secundaria de la cuenca del Rapel. Dado lo anterior se recomienda verificar las posibles causas de alzas de concentración, evitando mantener la actual condición de saturación puesto que hay riesgo potencial de eutrofización. Durante la medición 2019-2021 el parámetro por primera vez está bajo la norma. Dado el comportamiento, se recomienda continuar monitoreando este parámetro.

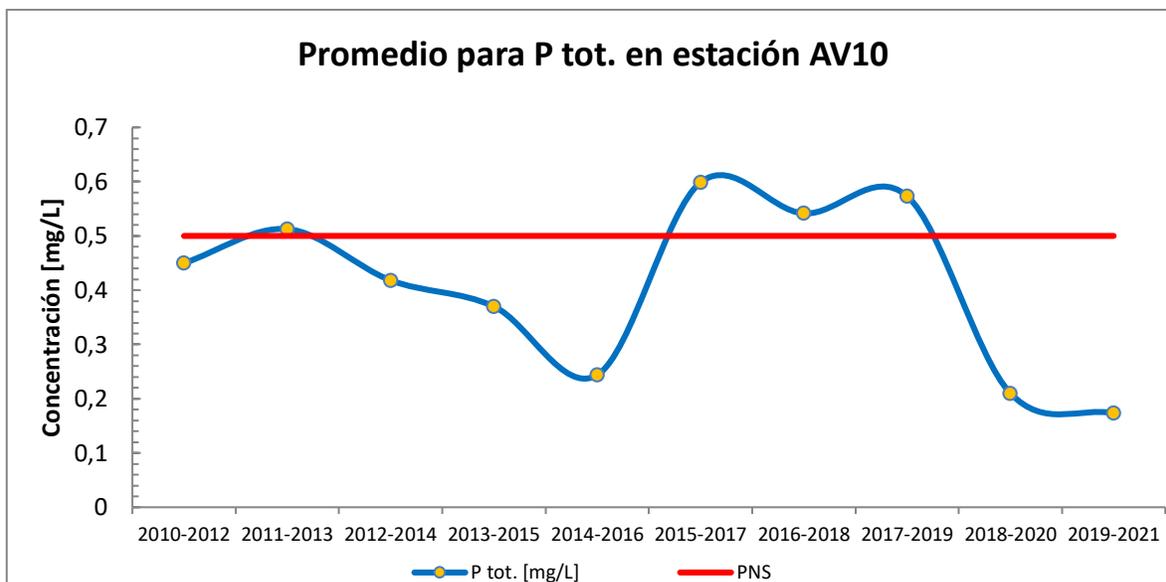
Según lo presentado en la gráfica los valores de promedio de las concentraciones de Fósforo Total muestran un irregular comportamiento. Se puede observar que en 4 de los 9 periodos evaluados las concentraciones de Fósforo total se encuentran en estado de saturación, mientras que en 2 de los 9 periodos se observan concentraciones que corresponden a zona de latencia.

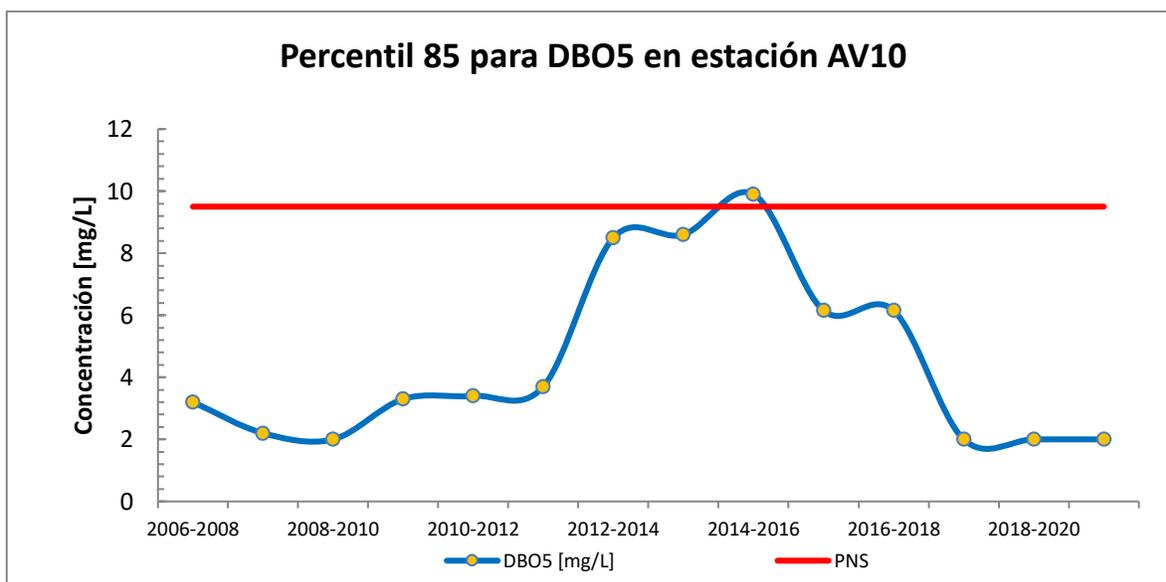
Según lo presentado en el gráfico, el parámetro DBO5 se ha mantenido constantemente a lo largo de los años bajo los límites propuestos en el proyecto de norma secundaria para la cuenca Rapel, a excepción del periodo 2014-2016 en que estuvo levemente sobre la misma.

Específicamente para la temporada 2018-2020 y la 2019-2021, esta variable se ha mantenido en los 2 [mg/L], al igual que en el periodo de control anterior, lo que indica baja cantidad de compuestos orgánicos biodegradables para este sector y una buena calidad de aguas para efectos de calidad ambiental.

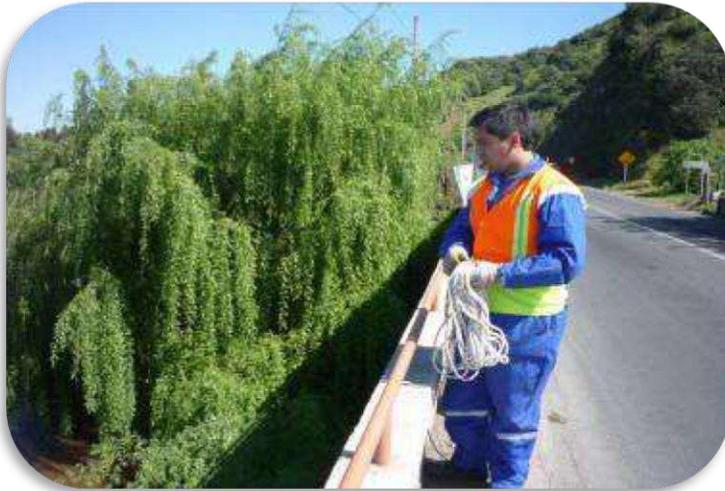
ESTERO RIGOLEMU EN SECTOR LAS TRUCHAS (RI10)

La estación se ubica en el valle central de la subcuenca del río Claro.

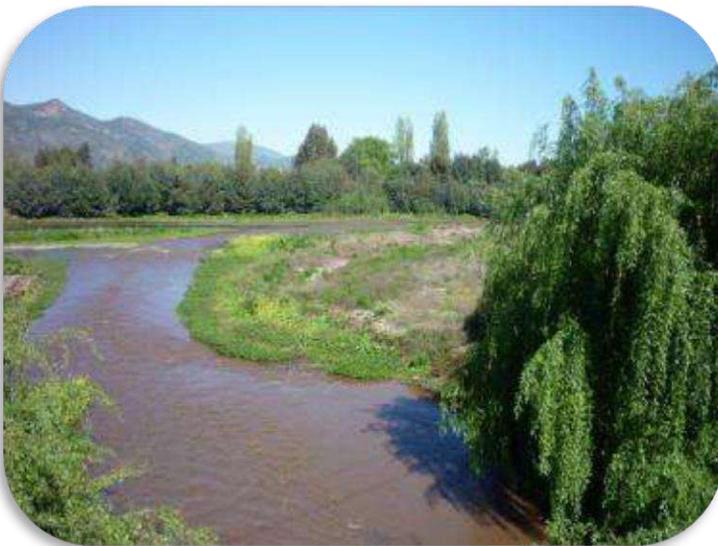
En este sector el río presenta una ribera intervenida con vegetación mixta del tipo arbustiva y arbórea.

El cauce presenta agua turbia. Este sitio de muestreo representa la influencia agrícola de la cuenca.

Este tramo se ubica fuera del radio urbano de la localidad de Malloa, aguas abajo del sector agroindustrial y en zona predominantemente agrícola. Su caudal se ve aumentado por derrames del río Claro, en la etapa final del tramo.

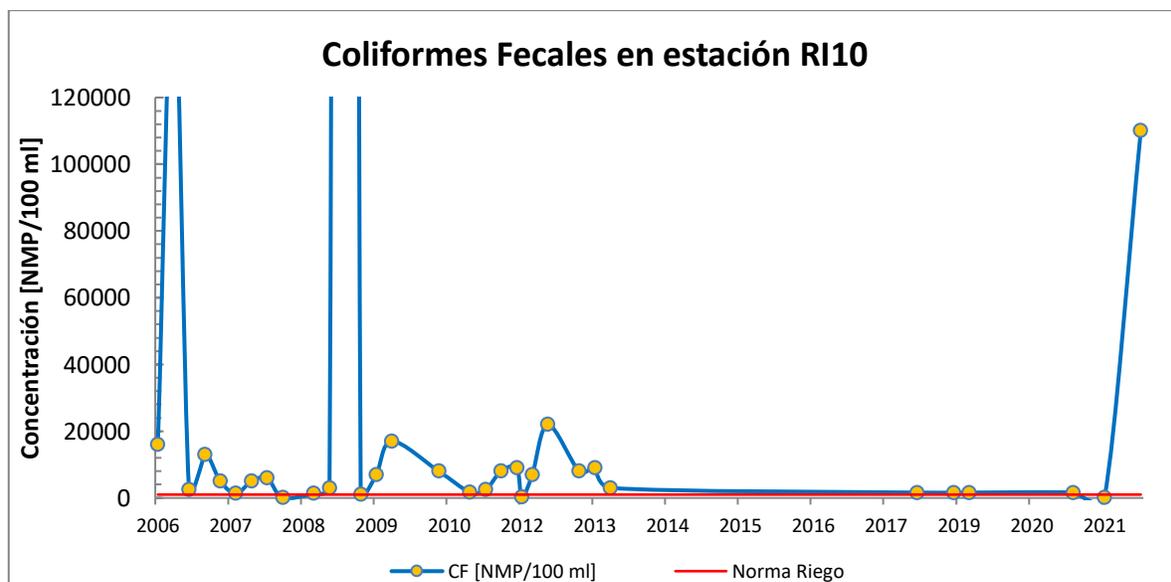
Como se muestra en el gráfico, para el área de vigilancia evaluada, el agua presenta una irregular calidad desde el punto de vista microbiológico, ya que desde el inicio de las campañas de muestreo, las concentraciones de coliformes fecales han superado ampliamente los límites sugeridos por la norma chilena de riego en reiteradas ocasiones sin observar una clara mejora de esta situación.

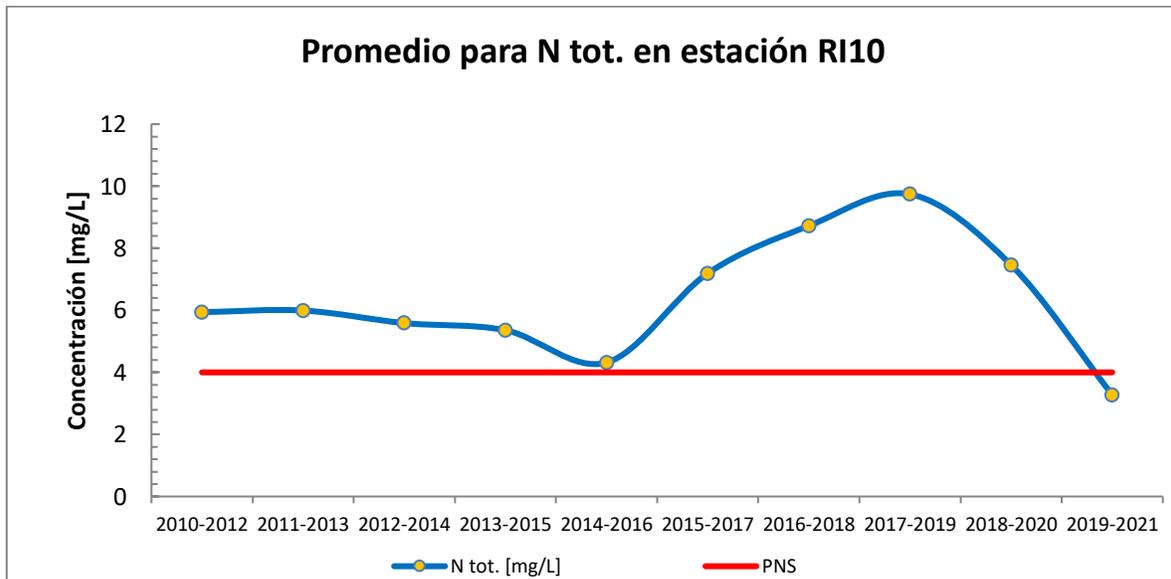
Tal como se observa en el gráfico, los valores de nitrógeno total en el área de vigilancia RI10 han superado constantemente los límites propuestos por el proyecto de norma secundaria en todos los periodos controlados, sin observarse ningún indicio de mejora, dando cuenta de una condición de saturación y mala calidad de agua sostenida en el tiempo. En específico para el periodo de control (2018-2020) el valor promedio de nitrógeno total llega a 7,46 [mg/L] lo cual se encuentra un 90% por sobre el límite propuesto en el proyecto de norma, y el período actual (2019-2021) muestra un promedio de nitrógeno total de 3,27 [mg/L], ubicándose por primera vez, bajo la norma propuesta.

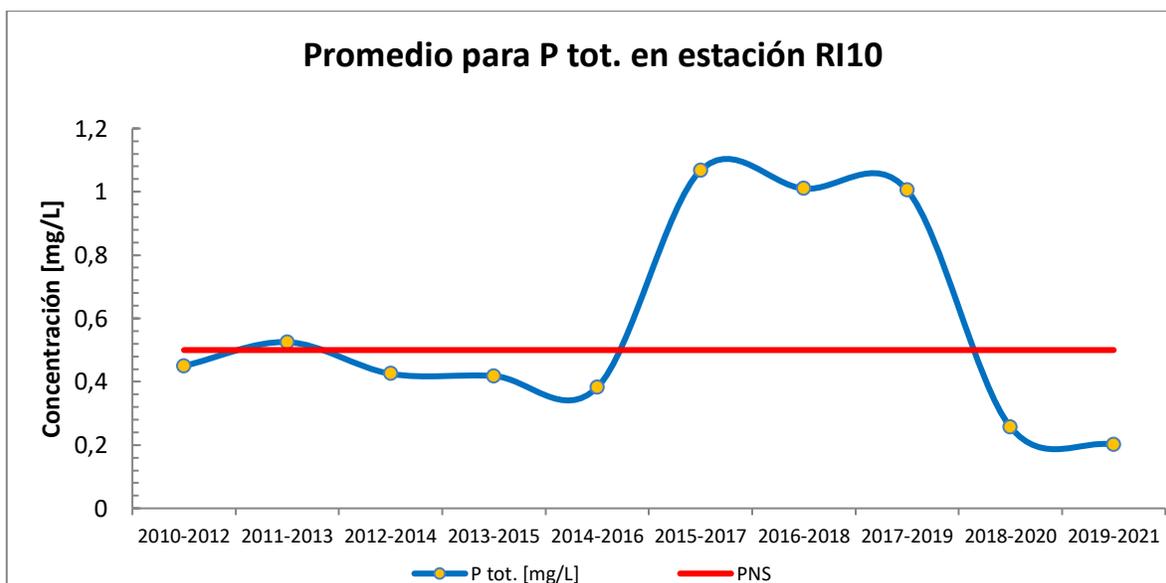
Según lo observado en el gráfico, el comportamiento histórico del parámetro Fósforo Total en el área de vigilancia RI10 no ha mostrado una clara tendencia, variando entre situaciones de latencia y superación de los límites propuestos en el proyecto de norma secundaria.

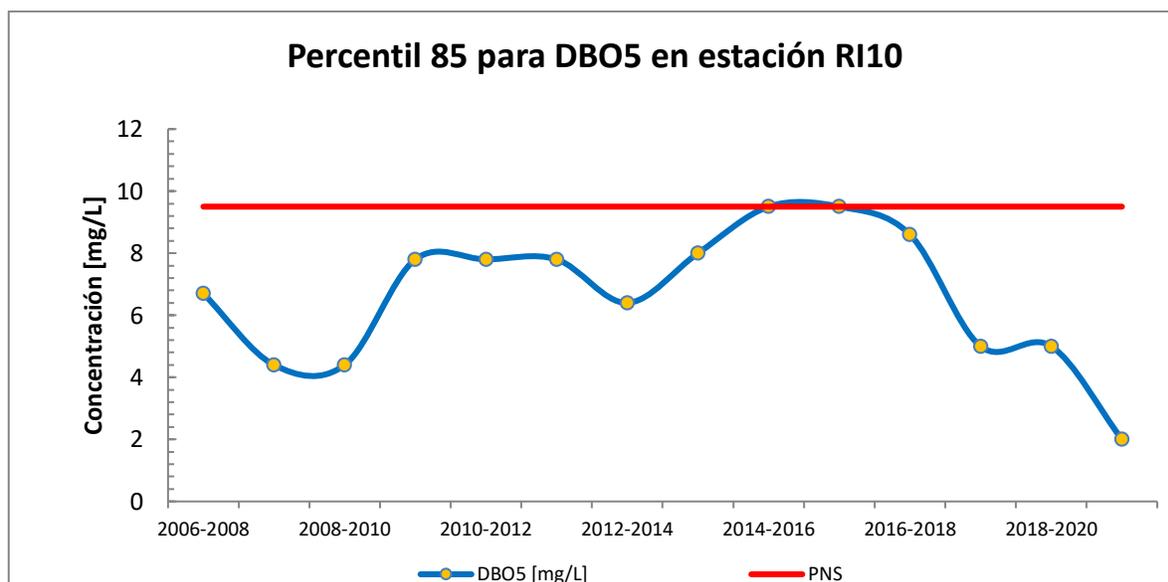
De acuerdo a la gráfica los valores de percentil 85 para DBO5 en el área de vigilancia RI10 han tenido históricamente una buena calidad de aguas, manteniendo esta condición desde el inicio de las mediciones y presentando en todos los períodos evaluados valores que se encuentran bajo los límites propuestos por el proyecto de norma secundaria, a excepción de los periodos 2014-2016 y 2015-2017 donde entró en estado de saturación coincidiendo con los límites propuestos por el proyecto de norma secundaria.

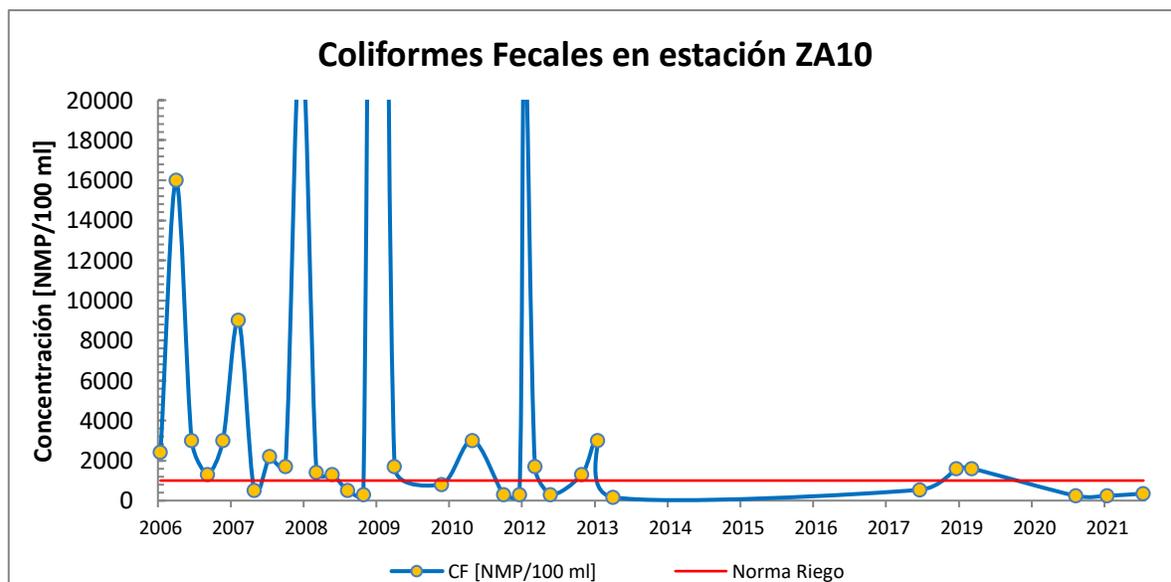
Tal como se observa, los valores de coliformes fecales entre los años 2006 a 2012 se mantuvieron en niveles muy elevados, mostrando constantemente valores muy por sobre los límites de la norma chilena NCh1333/78 para usos del agua en riego, dando cuenta de una mala calidad de aguas sostenida en el tiempo. Si bien las superaciones disminuyeron en magnitud y frecuencia, esta situación se ha mantenido hasta la actualidad, observándose recurrentemente fluctuaciones entre condiciones de saturación y cumplimiento de la normativa.

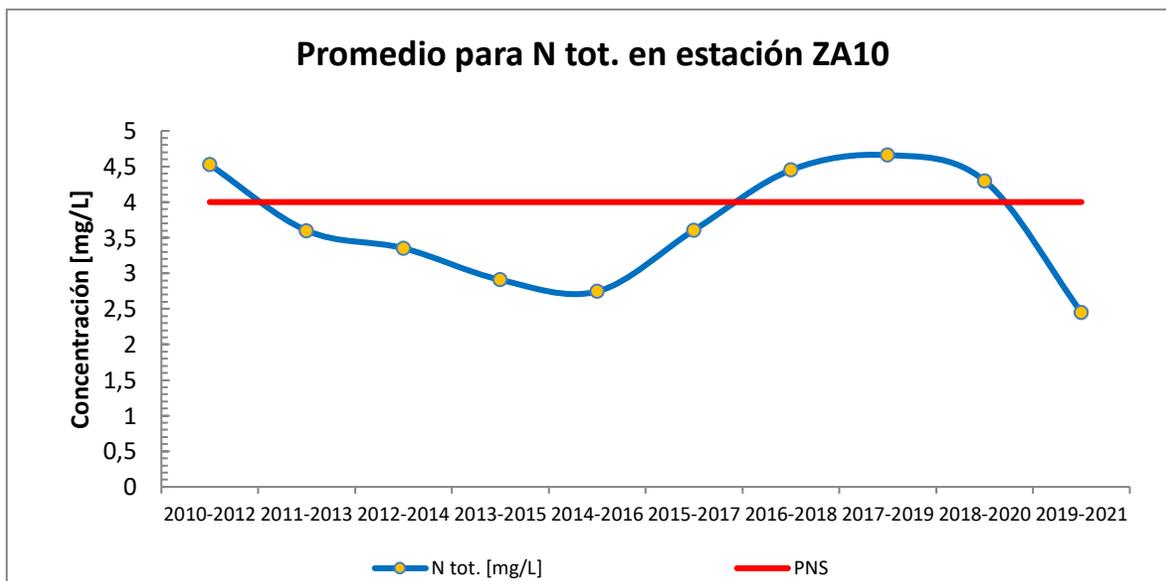
Tal como se observa en el gráfico el comportamiento histórico del parámetro Nitrógeno Total en el área de vigilancia ZA10 ha sido bastante irregular alternando entre periodos de buena calidad, latencia y superación de los límites propuestos en el proyecto de norma secundaria para la cuenca Rapel. Para el periodo de control (2018-2020) las aguas de ZA10 han vuelto a un estado de saturación, llegando a 4,66 [mg/L] con lo cual el área de vigilancia estudiada se encontraría en saturación por Nitrógeno Total evidenciando un potencial riesgo de eutrofización de sus aguas. Para el periodo 2019-2021, la concentración medida, está bajo la norma con 2,45 [mg/L]. Dado el comportamiento, se recomienda continuar el monitoreo del parámetro.

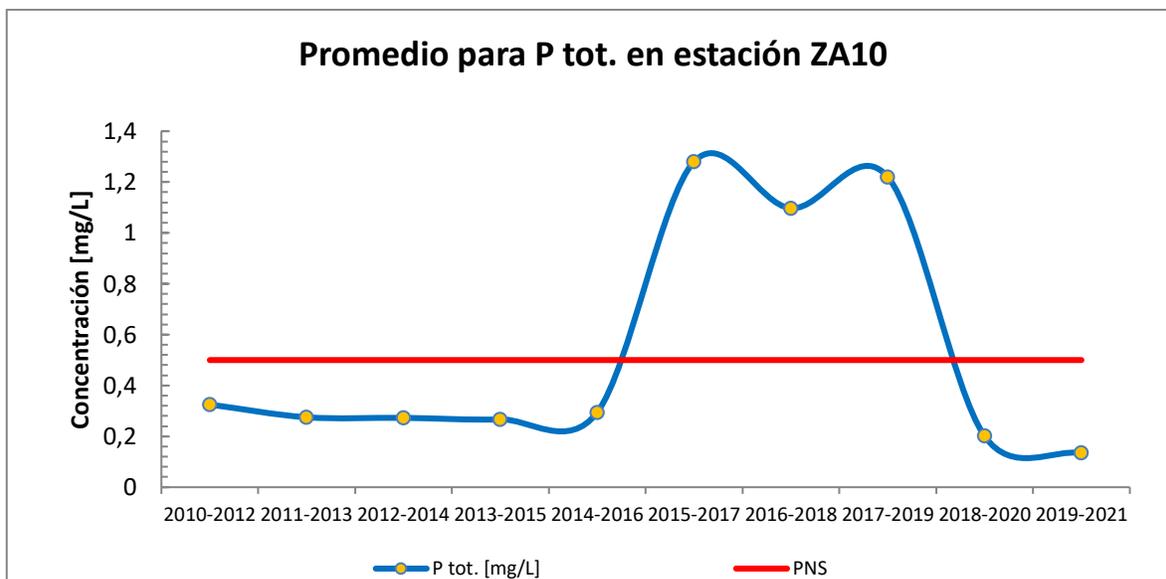
Tal como se puede observar en el gráfico, los valores de promedio de las concentraciones de Fósforo Total muestran un irregular comportamiento variando entre situaciones de buena calidad y saturación, tal como sucede con los esteros Antivero y Rigolemu, afluentes que dan origen al estero Zamorano.

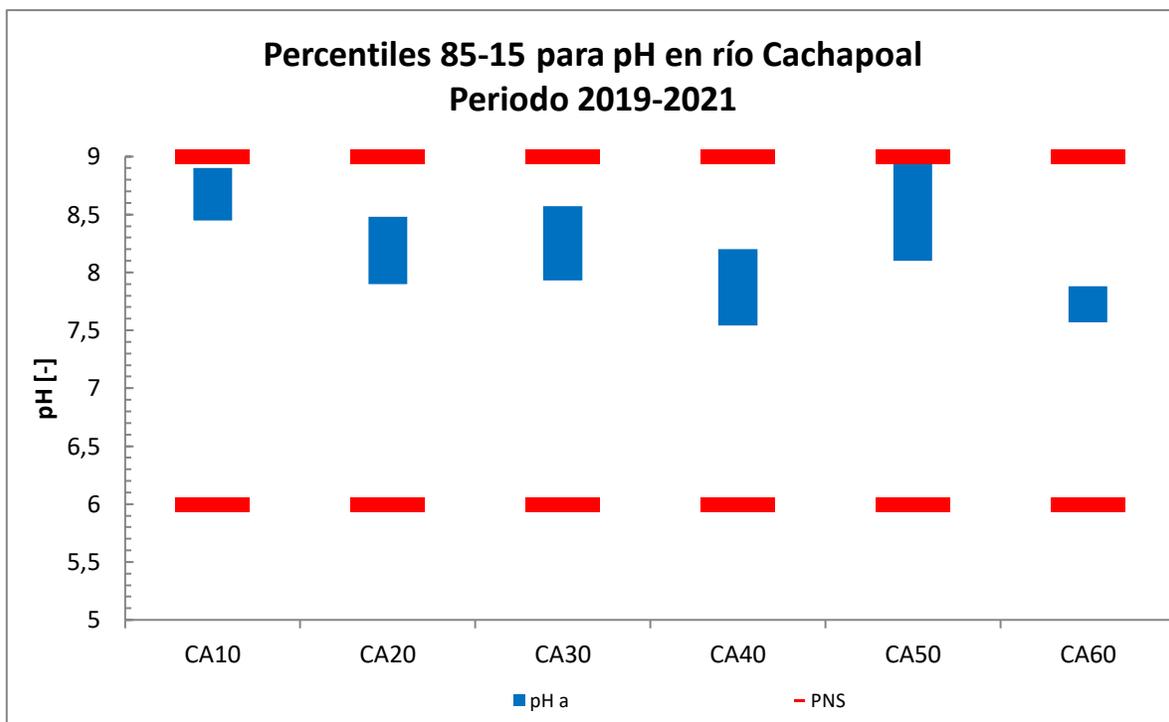
pH:

Como se puede observar los niveles de pH a lo largo de todo el río Cachapoal son variables, pero siempre con valores levemente básicos. Esta situación tiene un origen natural asociado a la geología de la cuenca. En todas las áreas el pH está dentro del rango según el proyecto de Norma secundaria de calidad de aguas de la cuenca Rapel.

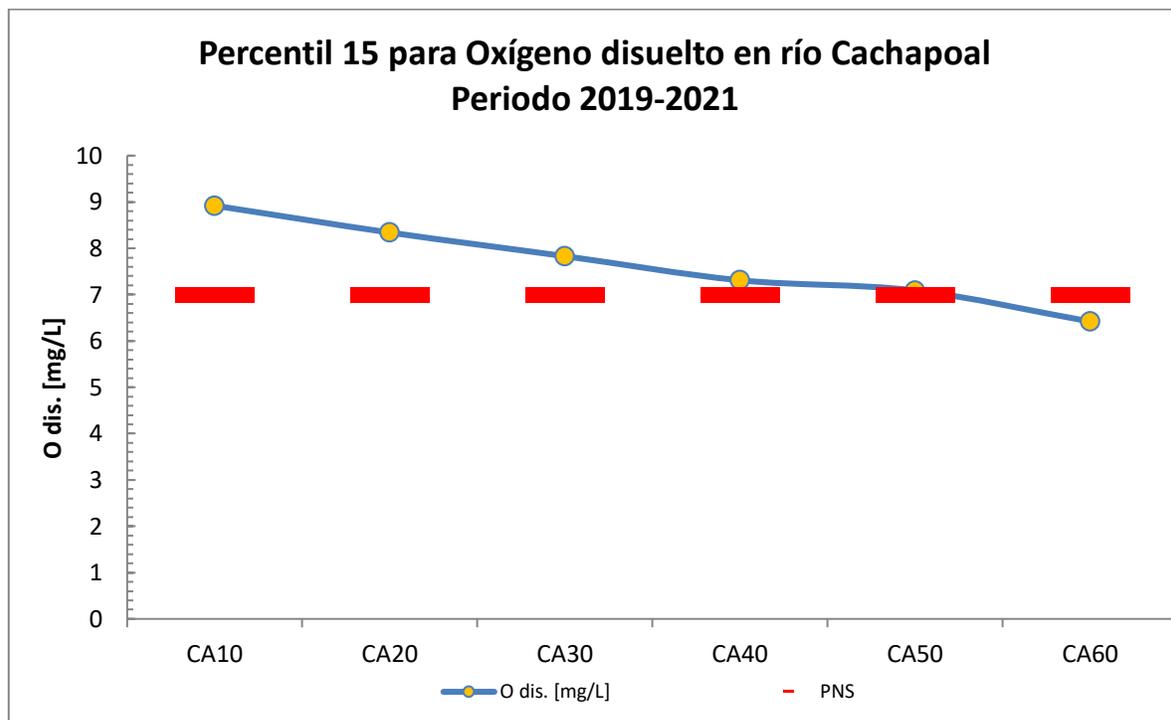
Tal como se observa, para el periodo de estudio, los niveles de oxígeno disuelto disminuyen a medida que avanzamos desde la cabecera de la cuenca hacia aguas abajo. Si bien esta situación pudiese estar relacionada con el régimen hídrico de las distintas áreas de vigilancia, pasando desde aguas ritrónicas y con presencia de rápidos en la cabecera hacia zonas potamónicas y con menor velocidad en el valle, esta disminución del oxígeno disuelto pudiese también asociarse a la influencia antrópica de las actividades productivas asentadas en la zona baja de la cuenca.

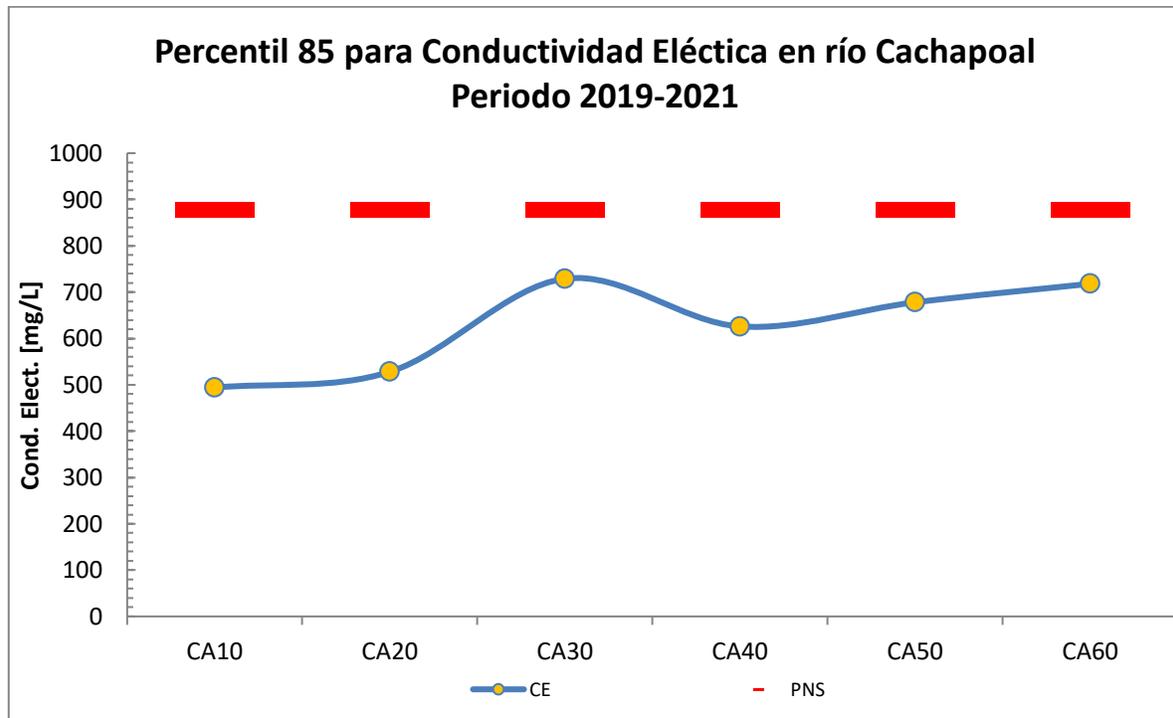
Tal como se observa la conductividad eléctrica se ha mantenido dentro de los rangos esperados para un río con las características geológicas del Cachapoal y bajo los límites propuestos por el proyecto de norma secundaria. De manera general la conductividad eléctrica se mantiene en un rango moderado y cercano a las concentraciones naturales registradas en la zona.

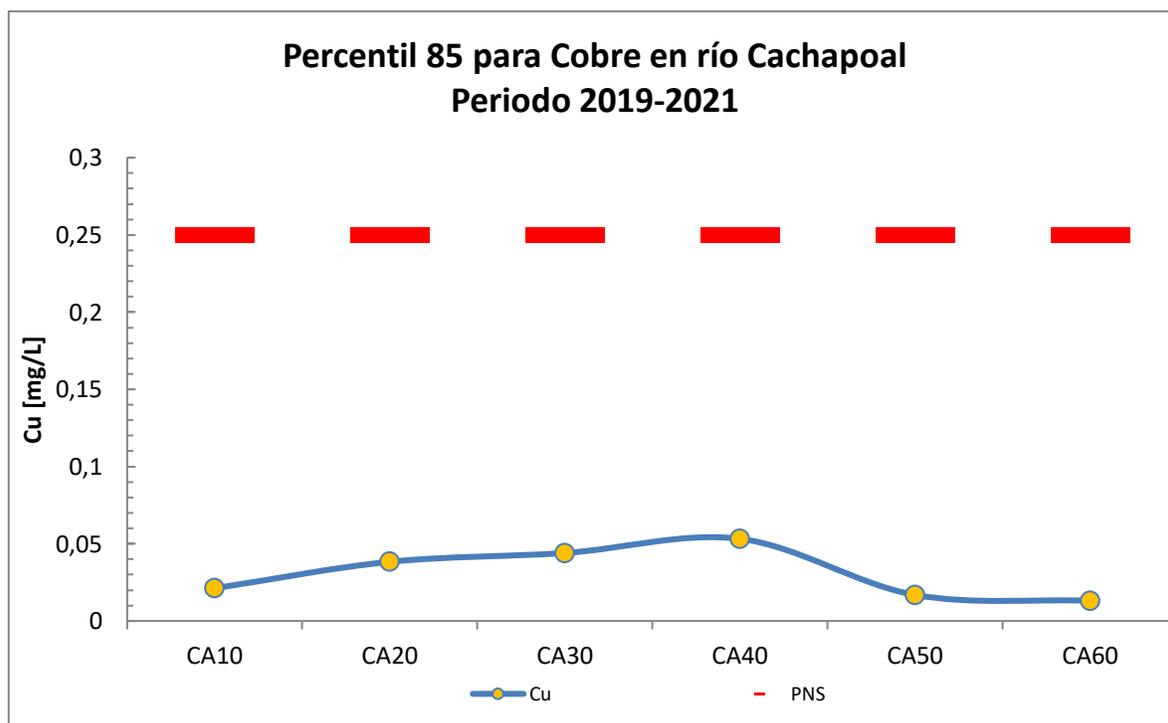
Tal como se puede observar, y coincidente con el análisis histórico de los niveles de Cobre Total en las respectivas áreas de vigilancia, las concentraciones de este parámetro se encuentran muy por debajo de los límites propuestos por el proyecto de norma secundaria de calidad de aguas para la cuenca Rapel. Dada esta situación, se puede afirmar que, durante el periodo de estudio, la subcuenca del río Cachapoal se ha encontrado con una buena calidad para la mantención de los ecosistemas respecto del parámetro Cobre Total.

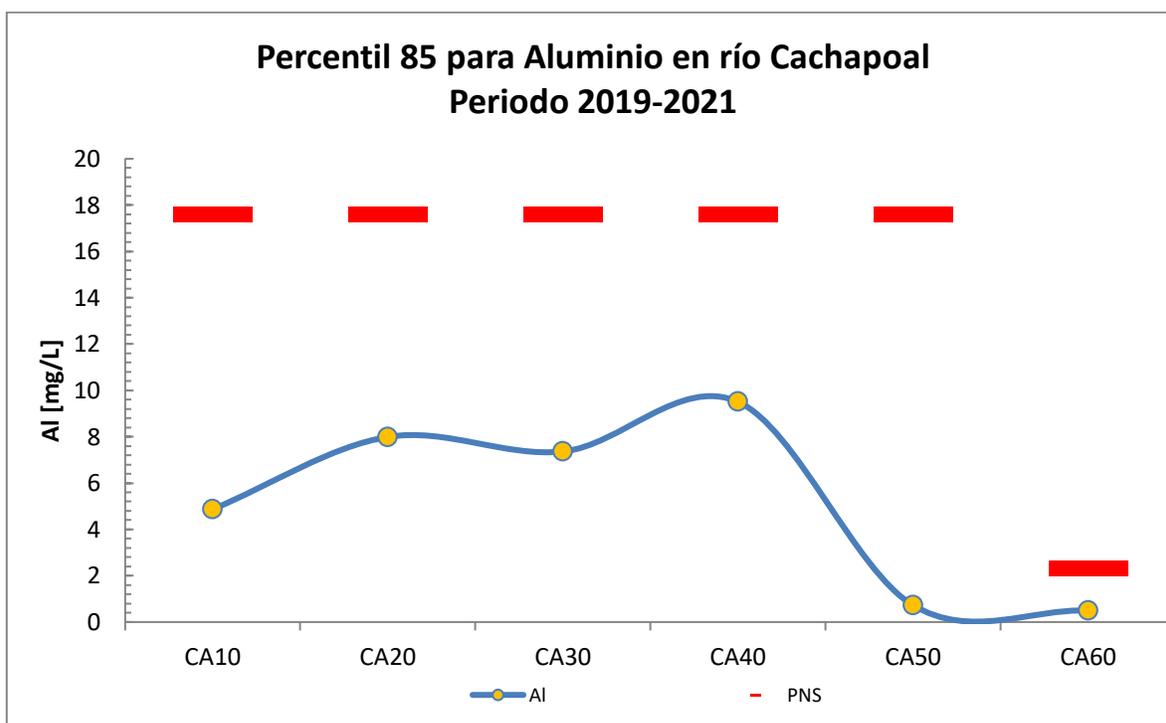
Según lo observado en el gráfico las concentraciones de Aluminio Total registradas en el periodo de estudio han estado bajo los límites propuestos por en el proyecto de norma secundaria en todas las áreas de vigilancia asociadas al río Cachapoal.

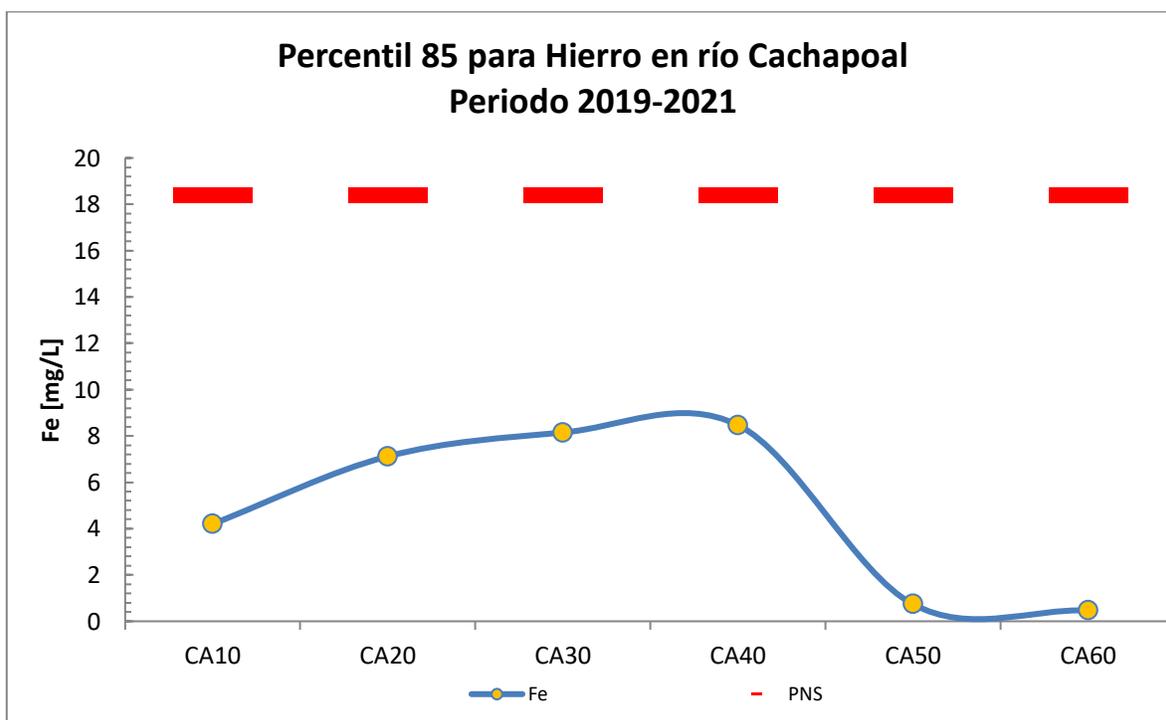
Como se puede observar los niveles de Hierro Total a lo largo de todo el río Cachapoal son variables, pero siempre manteniéndose dentro de los límites propuestos por el proyecto de norma secundaria de calidad de aguas para la cuenca Rapel. CL10 han mostrado históricamente una buena calidad de aguas. De esta forma, actualmente el río Cachapoal en su totalidad sería catalogado como con buena calidad de aguas para efectos de calidad secundaria respecto del parámetro Hierro Total.
